車両チェックシート

管理番号：0638084

車名	初年度登録	型式	形状	車台番号
三菱ふそう	令和7年12月	2KG-FK65F	アルミウィング	FK65F-621949

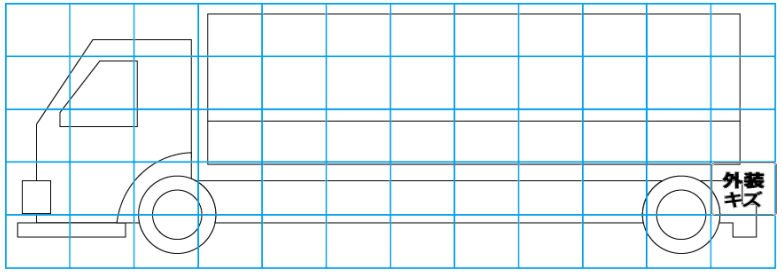
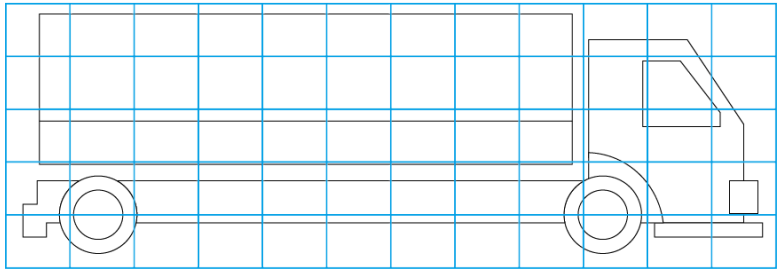
上物名	メーカー	型式「製造番号」	年式
アルミウイング	パブコ	「25-9C5053」	令和7年
【備考】ラッシングレール2段。LED庫内灯3ケ。引き出しフック5対。庫内キズ。左ウイング内張り及び床汚れ。			
格納ゲート/ラジコン	パブコ	PRAK10-6495D 「S2506002022」	令和7年06月
【備考】最大昇降質量:1000kg。全長1550mm。全幅2440mm。有効幅2310mm。キャスターストッパー迄1400mm。ラジコン。			
【備考】

キャブコーション	フレーム番号	フレームのさび	飛石
有	確認済	無	点傷有
