車両チェックシート

管理番号：0638085

車名	初年度登録	型式	形状	車台番号
三菱ふそう	令和7年12月	2KG-FK65F	冷凍バン	FK65F-621515

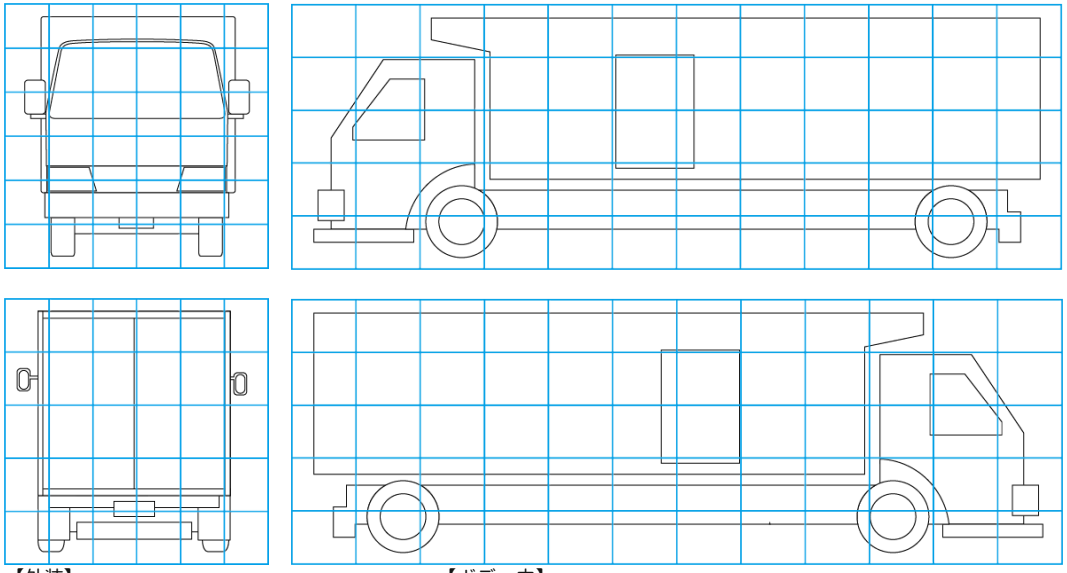
外装状態

キャブコーション	フレーム番号	フレームのさび	飛石
有	確認済	無	無
