車両チェックシート

管理番号：0638086

車名	初年度登録	型式	形状	車台番号
三菱ふそう	令和7年12月	2KG-FK65F	冷凍バン	FK65F-621885

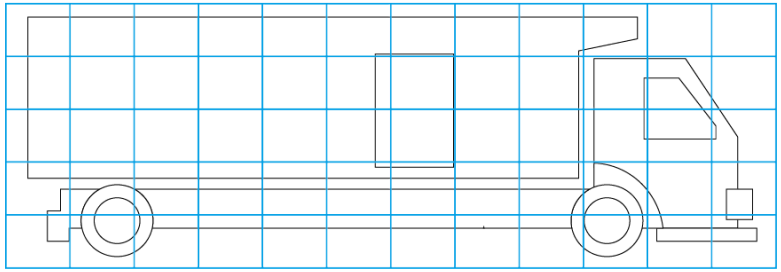
外装状態

キャブコーション	フレーム番号	フレームのさび	飛石
有	確認済	無	無

外装キズ	外装へこみ	うき	曲がり	サビ	補修跡	割れ	庫内キズ	庫内へこみ	庫内穴あき	床汚れ
