車両チェックシート

管理番号：0638088

車名	初年度登録	型式	形状	車台番号
三菱ふそう	令和7年12月	2KG-FK65F	アルミウィング	FK65F-621997

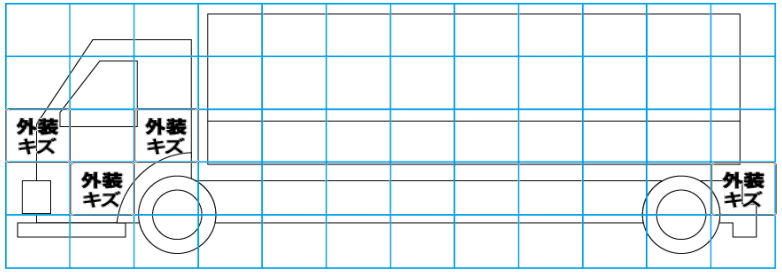
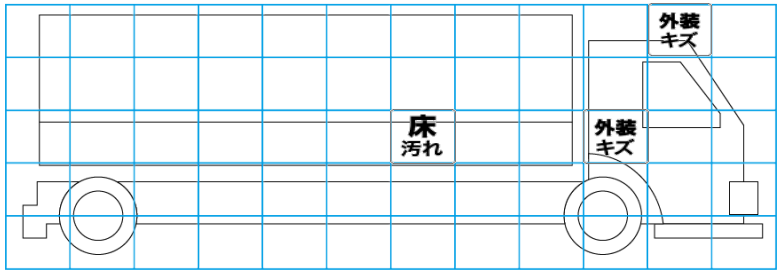
キャブコーション	フレーム番号	フレームのさび	飛石
有	確認済	無	点傷有

【外装】　【ボデー内】

外装キズ	外装へこみ	うき	曲がり	サビ	補修跡	割れ	庫内キズ	庫内へこみ	庫内穴あき	床汚れ
