車両チェックシート

管理番号：0638089

車名	初年度登録	型式	形状	車台番号
三菱ふそう	令和7年12月	2KG-FK65F	アルミウィング	FK65F-621988

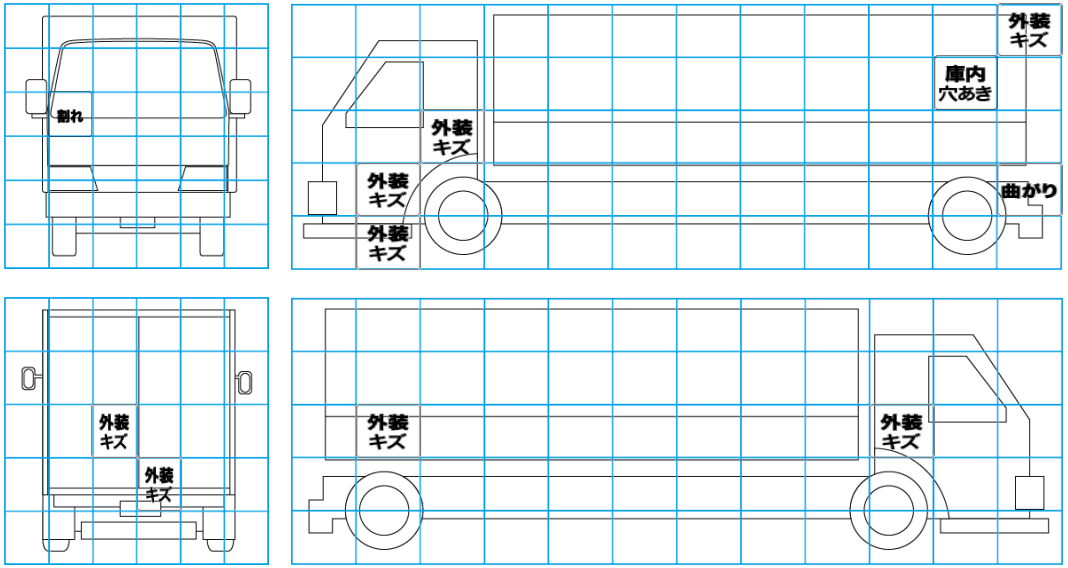
外装状態

上物名	メーカー	型式「製造番号」	年式
アルミウイング	パブコ	「25-9C5065」	令和7年
【備考】ラッシングレール2段。LED庫内灯3ケ。引き出しフック5対。庫内キズ。左ウイング内張り穴空き。			
格納ゲート/ラジコン	パブコ	PRAK10-6495D 「S2506002568」	令和7年06月
【備考】最大昇降質量:1000kg。全長1550mm。全幅2440mm。有効幅2310mm。キャスターストッパー迄1400mm。ラジコン。			
【備考】

キャブコーション	フレーム番号	フレームのさび	飛石
有	確認済	無	飛石有(リペア 不可)

外装キズ	外装へこみ	うき	曲がり	サビ	補修跡	割れ	庫内キズ	庫内へこみ	庫内穴あき	床汚れ
