車両チェックシート

管理番号：0638091

車名	初年度登録	型式	形状	車台番号
三菱ふそう	令和7年12月	2KG-FK65F	アルミウィング	FK65F-621974

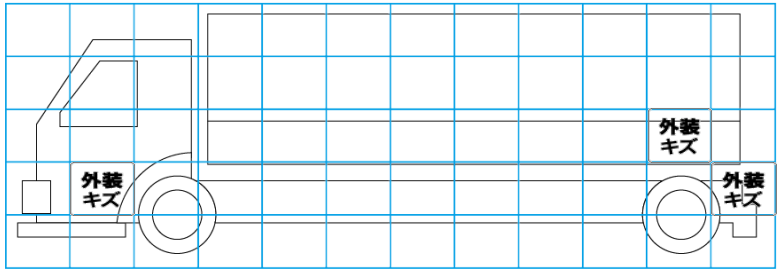
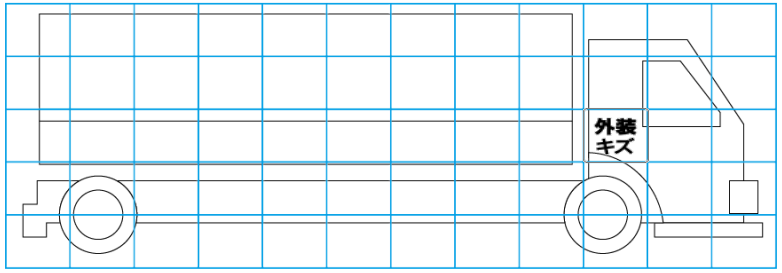
外装状態

キャブコーション	フレーム番号	フレームのさび	飛石
有	確認済	無	飛石有(リペア 不可)

外装キズ	外装へこみ	うき	曲がり	サビ	補修跡	割れ	庫内キズ	庫内へこみ	庫内穴あき	床汚れ
