車両チェックシート

管理番号：0638092

車名	初年度登録	型式	形状	車台番号
三菱ふそう	令和7年12月	2KG-FK65F	アルミウィング	FK65F-621952

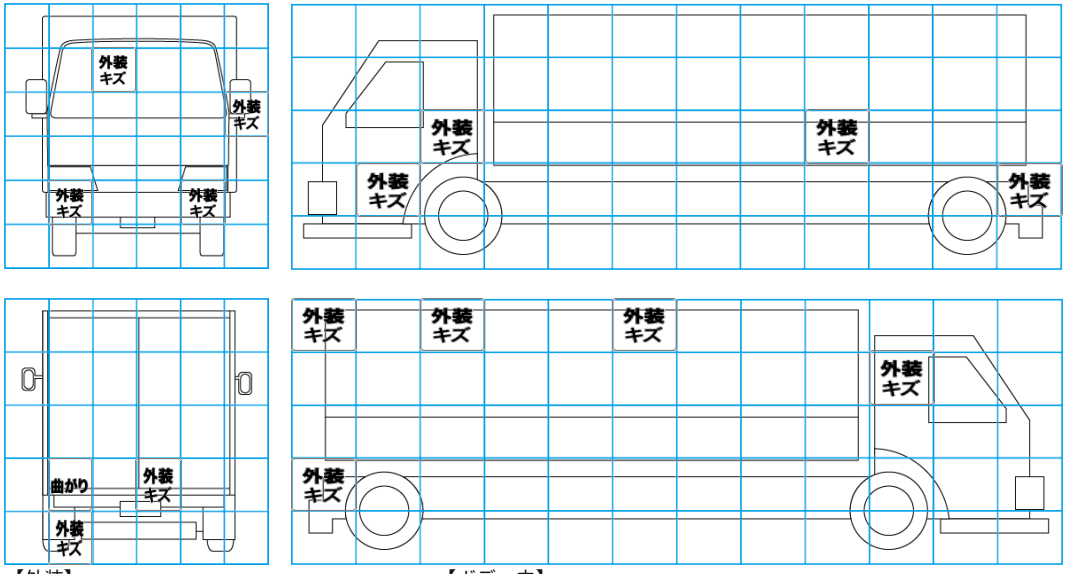
外装状態

キャブコーション	フレーム番号	フレームのさび	飛石
有	確認済	無	点傷有

外装キズ	外装へこみ	うき	曲がり	サビ	補修跡	割れ	庫内キズ	庫内へこみ	庫内穴あき	床汚れ
