車両チェックシート

管理番号：0638096

車名	初年度登録	型式	形状	車台番号
三菱ふそう	令和7年08月	2PG-FS84HZ	アルミウィング	FS84HZ-500827

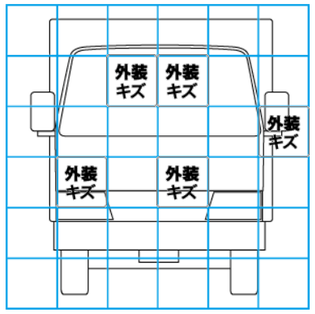
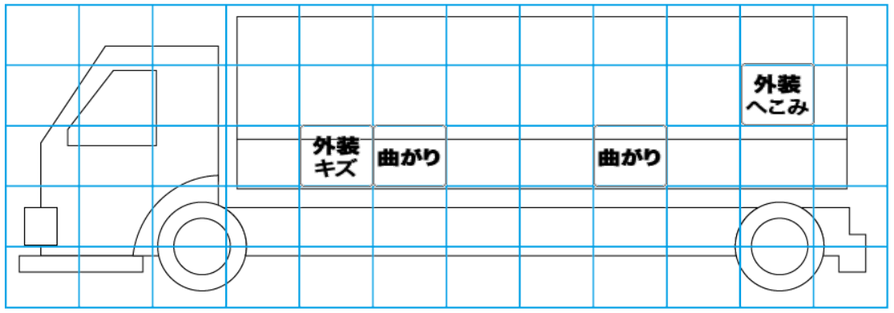
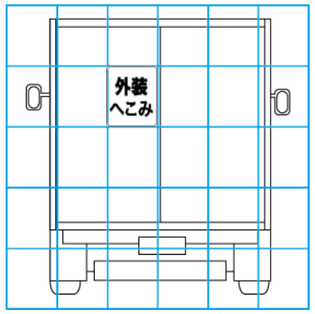
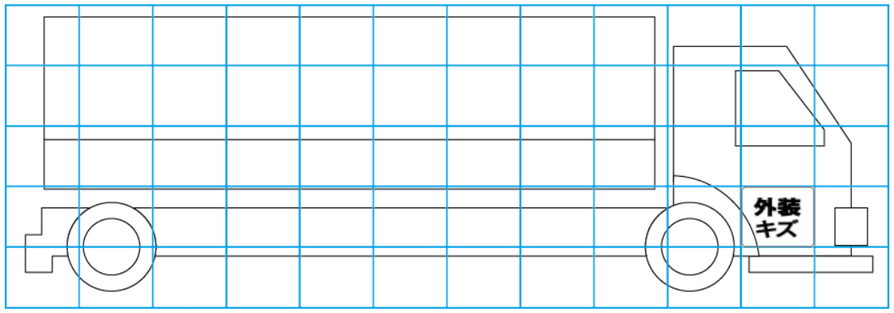
外装状態

キャブコーション	フレーム番号	フレームのさび	飛石
有	確認済	無	点傷有

外装キズ	外装へこみ	うき	曲がり	サビ	補修跡	割れ	庫内キズ	庫内へこみ	庫内穴あき	床汚れ
