車両チェックシート

管理番号 : 0638102

車名	初年度登録	型式	形状	車台番号
UDトラックス	令和6年09月	2RG-CG5FA	アルミウィング	JNCMC10G5RU088944

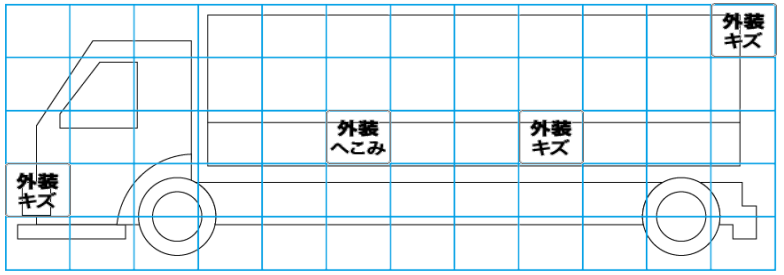
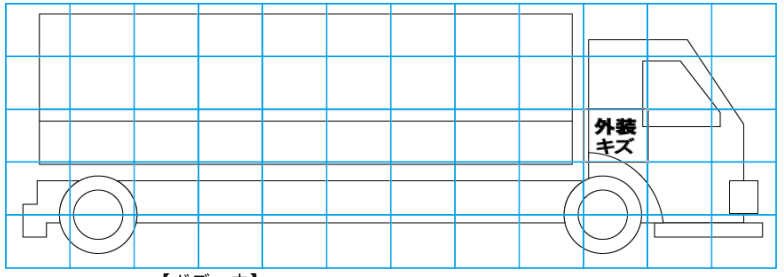
外装状態

特記事項	エンジンキー2本(メイン2)。ボデーキー2本。燃料タンクキー1本。アドブルーキー1本。キャブ指定色。左前車高灯割れ。
記録簿	有（R6/12～R8/3）

【備考】ラッシングレール2段。左上段ラッシングレール前側曲がり。LED庫内灯4ケ。引き出しフック9対。庫内キズ汚れ。左右貫通工具箱。右側樹脂工具箱。

キャブコーション	フレーム番号	フレームのさび	飛石
有	確認済	無	飛石有(リペア 不可)
