車両チェックシート

管理番号 : 0638103

車名	初年度登録	型式	形状	車台番号
日野	令和6年05月	2DG-FW1AHC	冷凍ウィング	FW1AH-124636

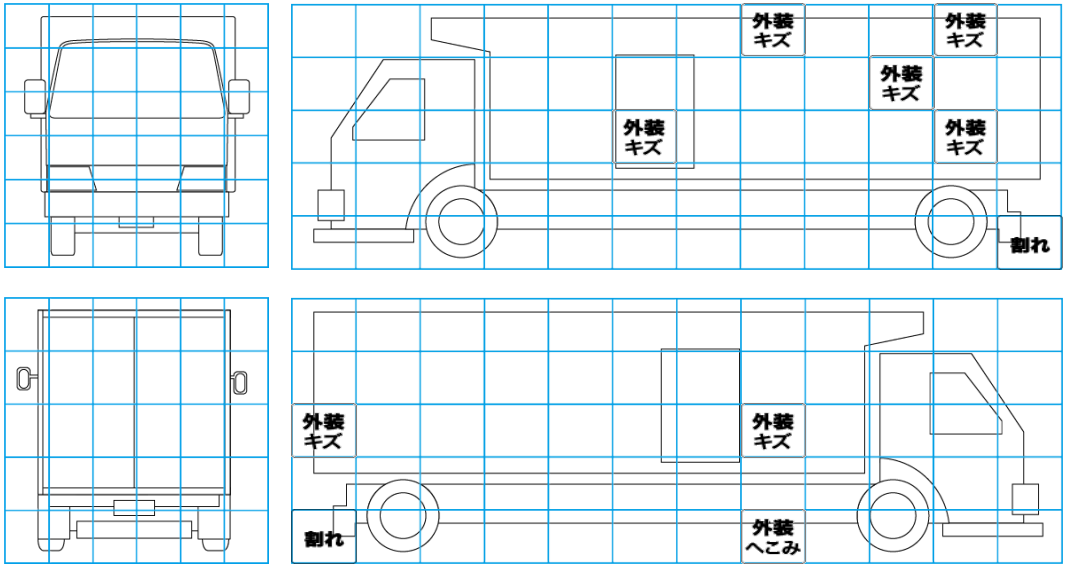
外装状態

【備考】断熱材:サイド30mmリヤ50mm。ラッシングレール２段。ジョロダーレール4列。水抜き穴前後2対。庫内灯2列。リヤサイドバンパー左右コーナー割れ。右サイドバンパーコーナー凹み。

キャブコーション	フレーム番号	フレームのさび	飛石
有	確認済	無	点傷有
