車両チェックシート

管理番号：0638104

車名	初年度登録	型式	形状	車台番号
三菱ふそう	令和6年04月	2RG-FBA20	ドライバン	FBA20-603770

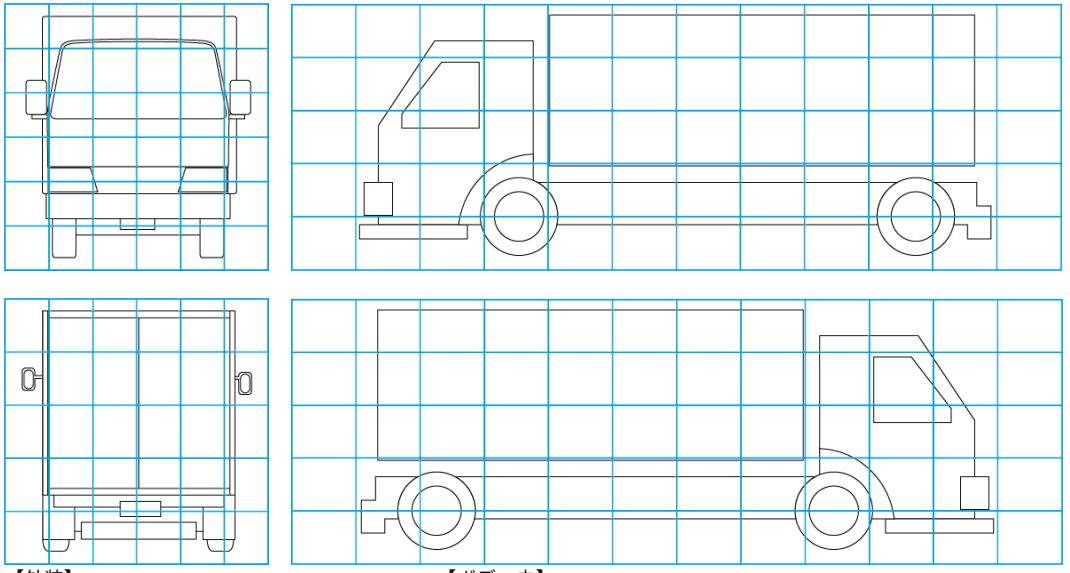
外装状態

特記事項	キャブ内汚れ、キズ有り。アイドリングストップ付。スマートキー2個、燃料タンクキー2本、ボディキー4本。
記録簿	有（R8/4）

キャブコーション	フレーム番号	フレームのさび	飛石
有	確認済	無	点傷有
