車両チェックシート

管理番号 : 0638107

車名	初年度登録	型式	形状	車台番号
三菱ふそう	令和5年08月	2PG-FP74HDR	トラクタ	FP74HD-545093

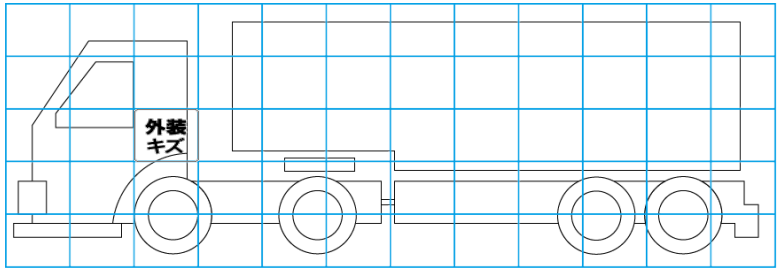
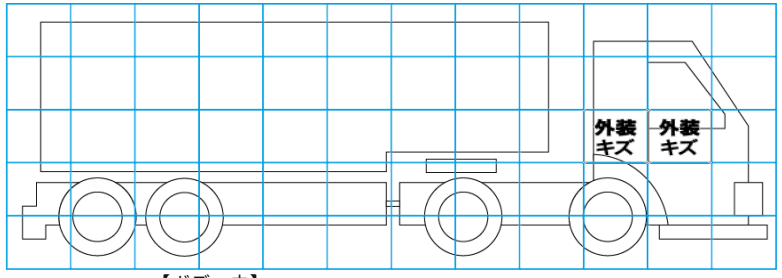
キャブコーション	フレーム番号	フレームのさび	飛石
有	確認済	無	点傷有

外装キズ	外装へこみ	うき	曲がり	サビ	補修跡	割れ	庫内キズ	庫内へこみ	庫内穴あき	床汚れ
