車両チェックシート

管理番号：0638108

車名	初年度登録	型式	形状	車台番号
三菱ふそう	令和5年05月	2PG-FU75HZ	冷凍ウィング	FU75HZ-545017

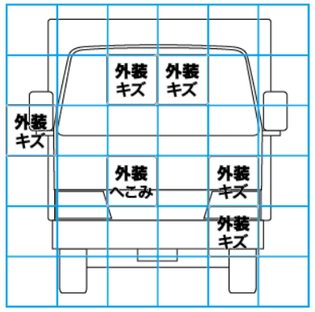
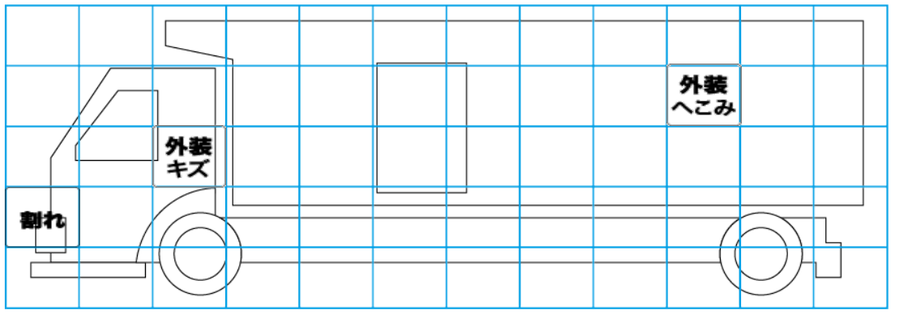
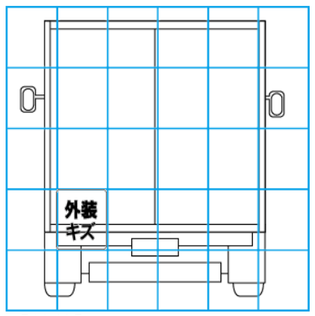
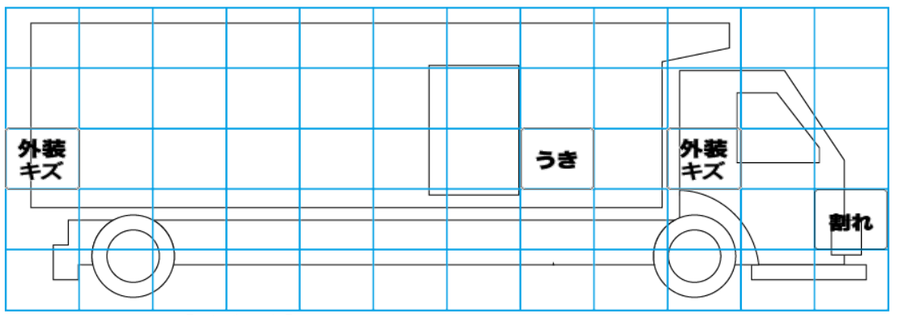
外装状態

【備考】ラッシングレール2段、LED庫内灯2列、ジョロダーレール 4列、水抜き穴3箇所、結露防止シート、エアラインレール、フェリーフック2対、パレティナガイド、エアリブ、断熱材厚みサイド50mmリヤ75mm 、エバケース迄高さ2180mm、エバケース損傷箇所有り、庫内キズ汚れ、左右ステンレス工具箱

キャブコーション	フレーム番号	フレームのさび	飛石
有	確認済	小	点傷有

外装キズ	外装へこみ	うき	曲がり	サビ	補修跡	割れ	庫内キズ	庫内へこみ	庫内穴あき	床汚れ
