車両チェックシート

管理番号：0638110

車名	初年度登録	型式	形状	車台番号
日野	令和3年05月	2DG-FR1AHG	冷凍バン	FR1AH-107718

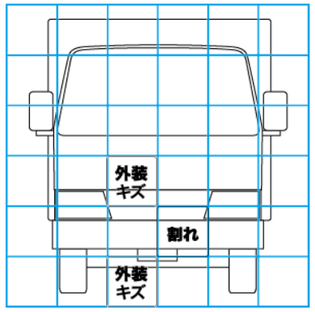
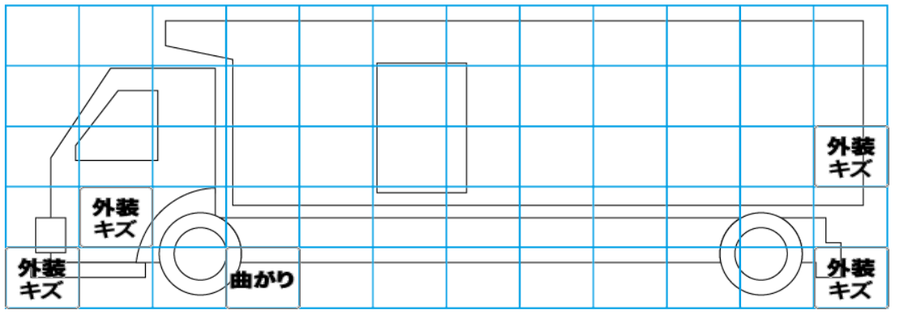
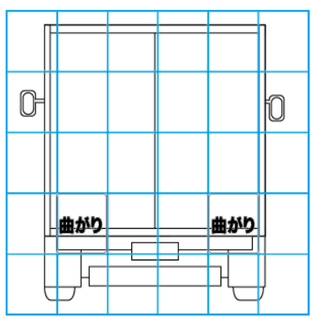
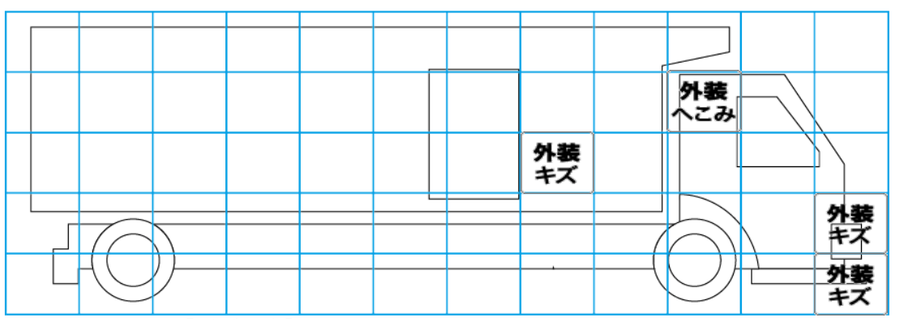
外装状態

キャブコーション	フレーム番号	フレームのさび	飛石
有	確認済	小	飛石有(リペア可)

外装キズ	外装へこみ	うき	曲がり	サビ	補修跡	割れ	庫内キズ	庫内へこみ	庫内穴あき	床汚れ
