日付 : R8. 06/23

車両チェックシート

管理番号 : 0638113

車名	初年度登録	型式	形状	車台番号
UDトラックス	平成30年12月	2PG-CG5CA	アルミ平	JNCMB02G1JU037004

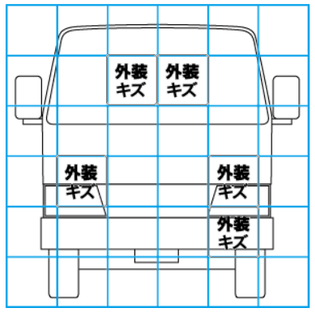
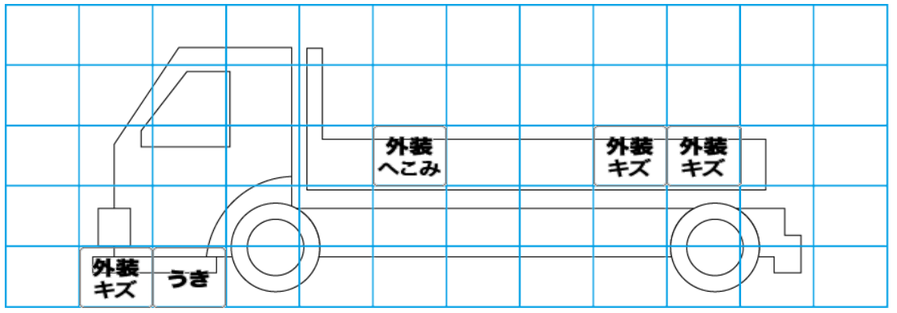
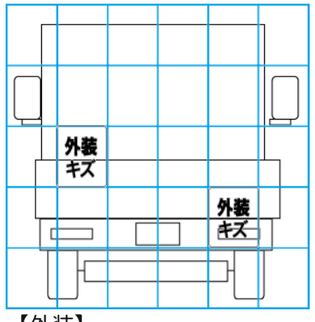
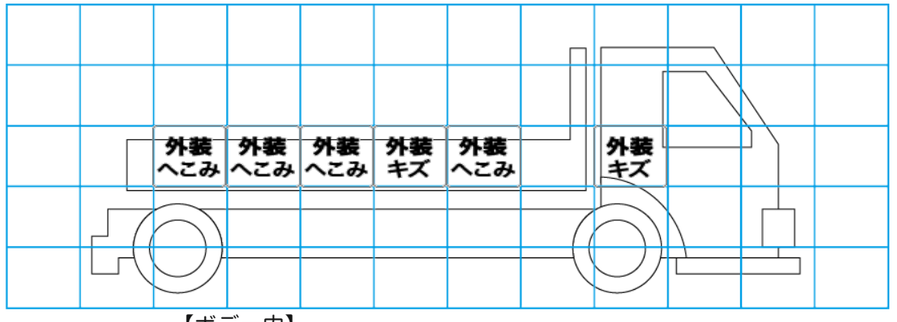
キャブコーション	フレーム番号	フレームのさび	飛石
有	確認済	小	点傷有
