車両チェックシート

管理番号：0638114

車名	初年度登録	型式	形状	車台番号
三菱ふそう	平成30年02月	QPG-FS64VZ	アルミウィング	FS64VZ-525584

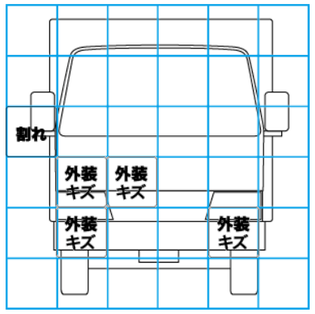
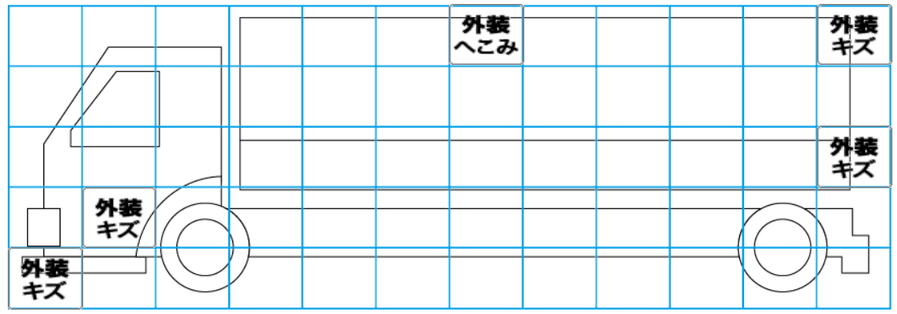
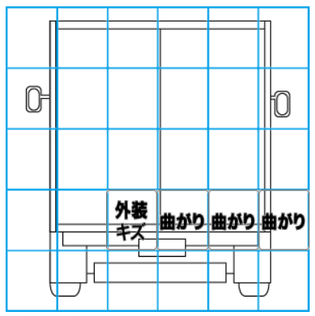
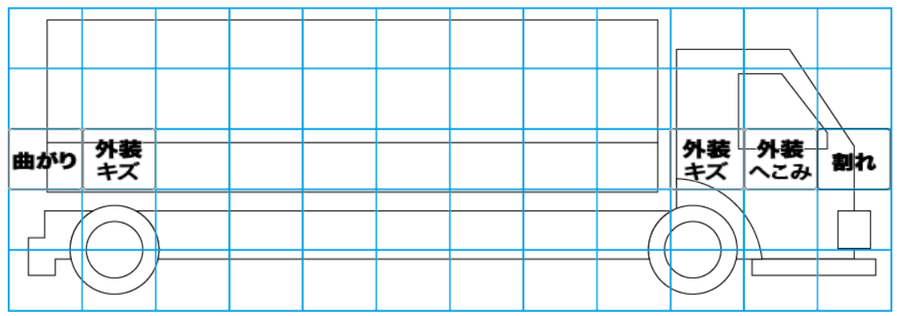
外装状態

特記事項	右フロントコーナーパネル取付部割れのためビス止め　キャブ内 傷･汚れ あり　エンジンキー１本　ボディキー１本
記録簿	有（H30/11～R7/11）

キャブコーション	フレーム番号	フレームのさび	飛石
有	確認済	小	点傷有
