車両チェックシート

管理番号：0638123

車名	初年度登録	型式	形状	車台番号
日野	平成30年05月	TKG-XZU620T	ダンプ	XZU620-0015024

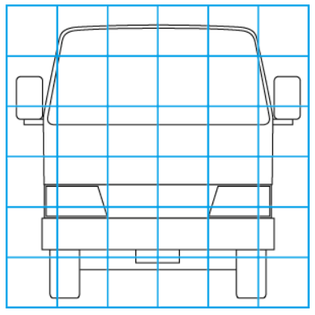
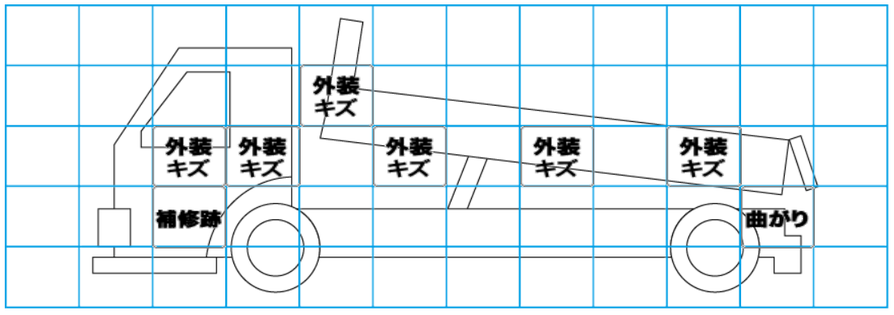
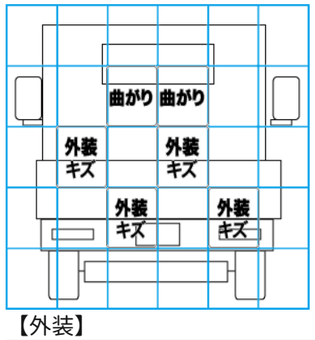
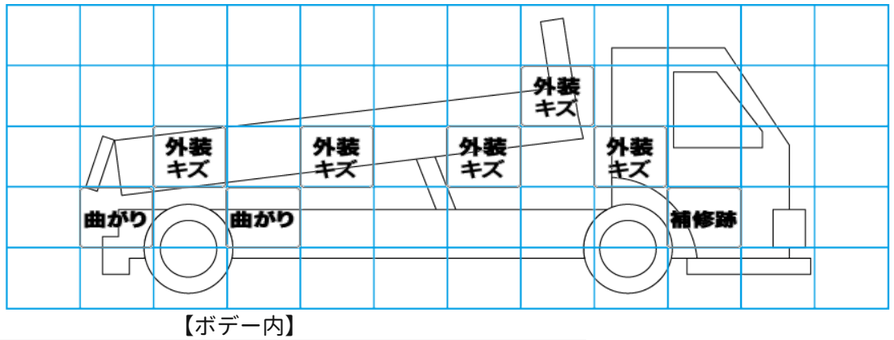
外装状態

特記事項　キャブ内 傷･汚れ あり　左右ドアパネル補修塗装跡
エンジンキー１本（メインキー１本）　燃料タンクキー１本

【備考】３転ダンプ　床鉄板凹み

キャブコーション	フレーム番号	フレームのさび	飛石
有	確認済	無	点傷有
