車両チェックシート

管理番号：0638129

車名	初年度登録	型式	形状	車台番号
三菱ふそう	令和7年12月	2KG-FK65F	冷凍バン	FK65F-621471

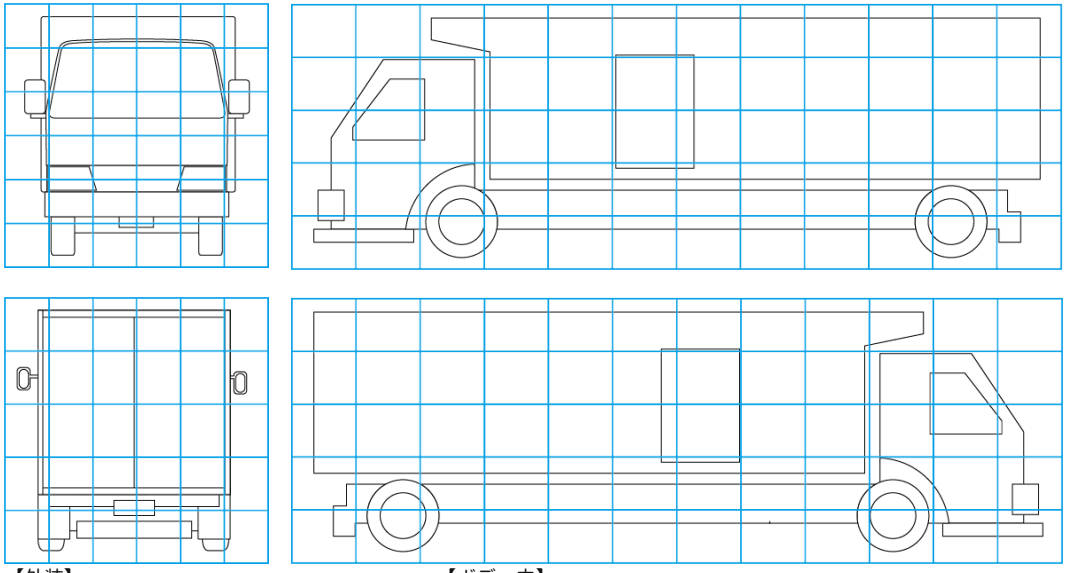
外装状態

キャブコーション	フレーム番号	フレームのさび	飛石
有	確認済	無	無
