車両チェックシート

管理番号：0638131

車名	初年度登録	型式	形状	車台番号
日野	令和5年09月	2KG-FD2ABG	アルミウィング	FD2AB-134665

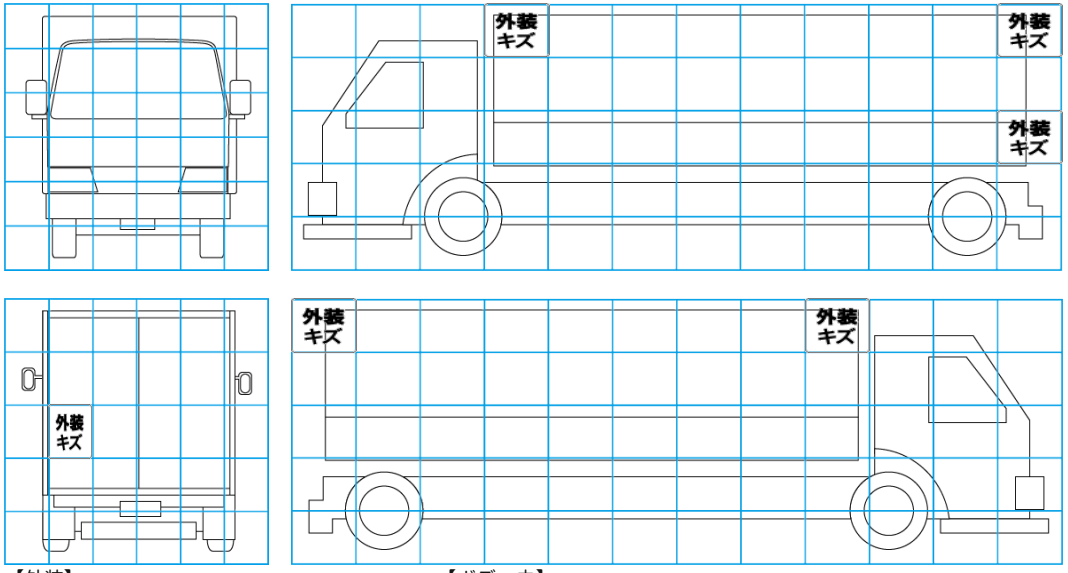
外装状態

キャブコーション	フレーム番号	フレームのさび	飛石
有	確認済	無	点傷有

外装キズ	外装へこみ	うき	曲がり	サビ	補修跡	割れ	庫内キズ	庫内へこみ	庫内穴あき	床汚れ
