日付 : R8. 06/26

車両チェックシート

管理番号 : 0638137

車両情報				
車名	初年度登録	型式	形状	車台番号
日野	令和5年12月	2DG-FW1AHC	冷凍バン	FW1AH-123746

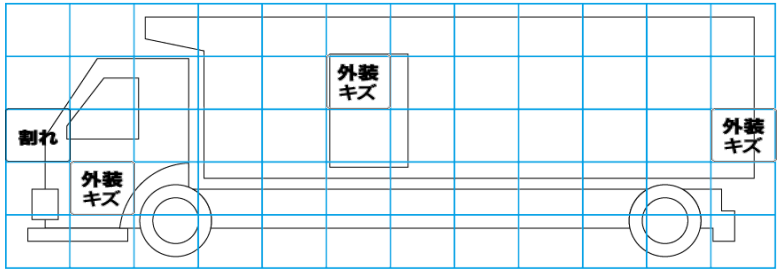
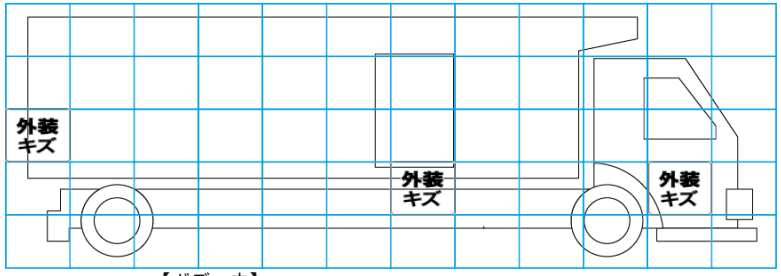
外装状態

キャブコーション	フレーム番号	フレームのさび	飛石
有	確認済	無	飛石有(リペア 不可)

外装キズ	外装へこみ	うき	曲がり	サビ	補修跡	割れ	庫内キズ	庫内へこみ	庫内穴あき	床汚れ
