車両チェックシート

管理番号：0638138

車名	初年度登録	型式	形状	車台番号
日野	令和5年09月	2KG-FD2ABG	アルミウィング	FD2AB-134651

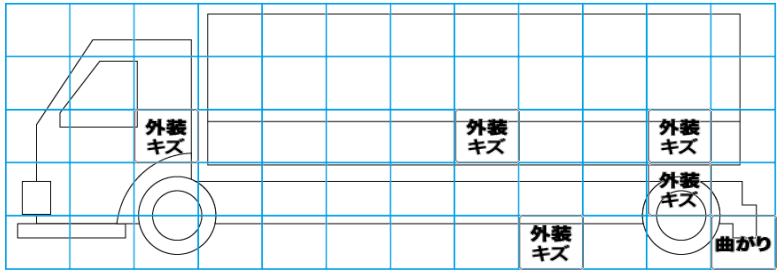
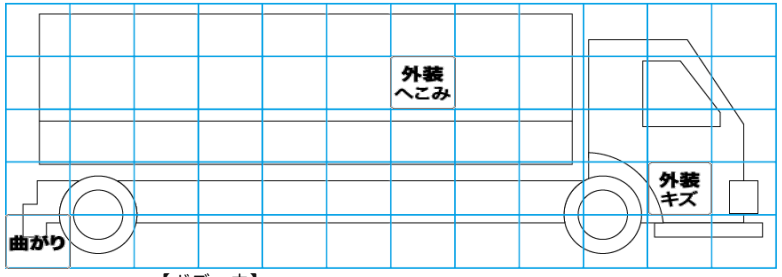
外装状態

キャブコーション	フレーム番号	フレームのさび	飛石
有	確認済	無	点傷有

外装キズ	外装へこみ	うき	曲がり	サビ	補修跡	割れ	庫内キズ	庫内へこみ	庫内穴あき	床汚れ
