車両チェックシート

管理番号：0638139

車名	初年度登録	型式	形状	車台番号
三菱ふそう	令和5年03月	2RG-FEAV0	ドライバン	FEAV0-601083

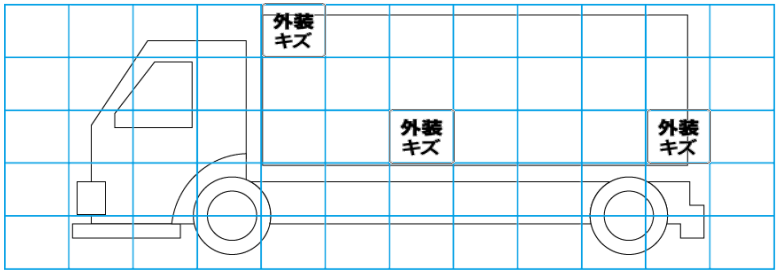
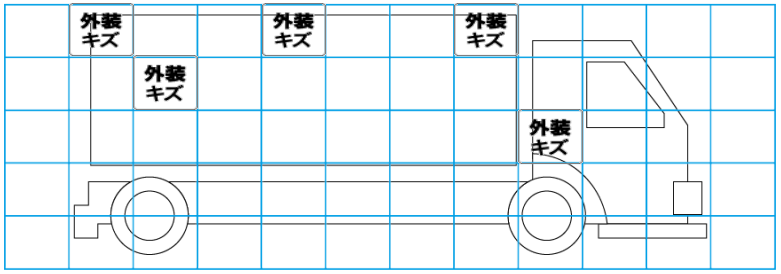
外装状態

特記事項	キャブ内汚れ、キズ有り。アイドリングストップ付き。キャブルーフ凹み有。メインキー2本（スマートキー）、燃料タンクキー2本、ボディキー2本。
記録簿	有（R7/1～R8/3）

素材：スチール　備考：右前タイヤ段減り有り。

キャブコーション	フレーム番号	フレームのさび	飛石
有	確認済	無	点傷有
