車両チェックシート

管理番号：0638141

車名	初年度登録	型式	形状	車台番号
日野	平成29年05月	TKG-FC9JJAA	冷凍バン	FC9JJA-14597

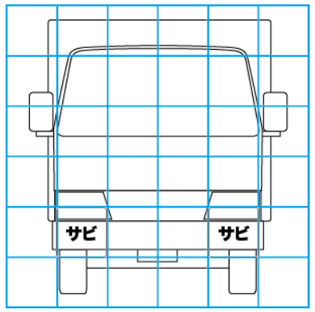
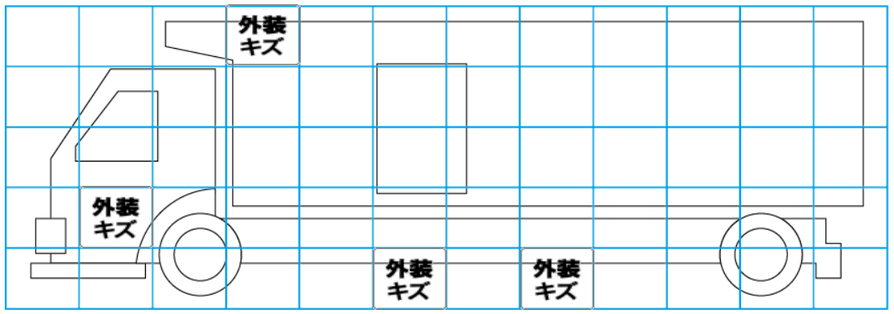
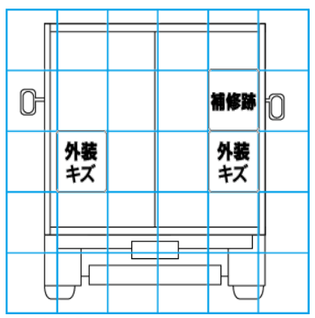
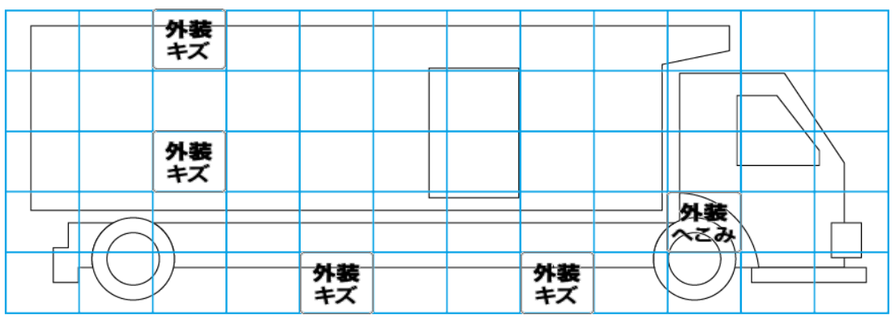
外装状態

特記事項	キャブ内キズ、汚れ。インパネポケット欠品。右ドア凹み。 エンジンキー2本(メイン×1)、ドアキー1本、キーレスリモコン１個、ボデーキー1本(固着使用不可)。
記録簿	有（H31/4～R8/2）

キャブコーション	フレーム番号	フレームのさび	飛石
有	確認済	無	点傷有
