車両チェックシート

管理番号：0638143

車名	初年度登録	型式	形状	車台番号
いすゞ	平成30年03月	TKG-FRR90S2	冷凍バン	FRR90-7120521

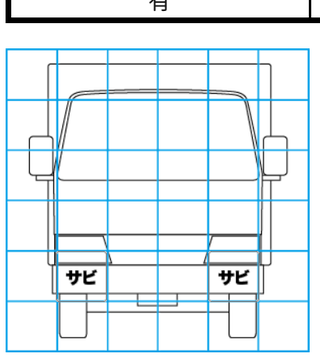
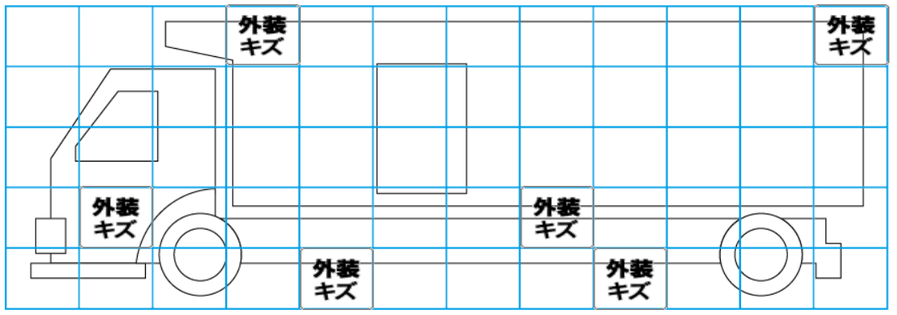
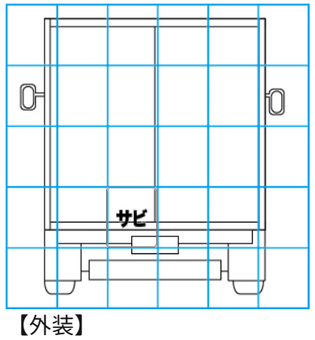
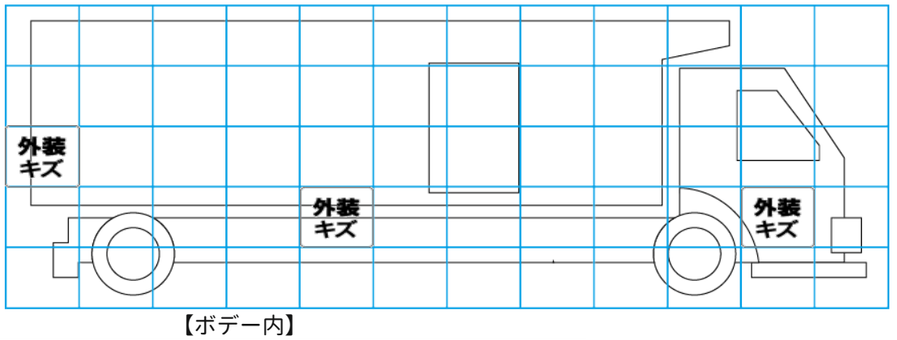
外装状態

キャブコーション	フレーム番号	フレームのさび	飛石
有	確認済	小	点傷有

外装キズ	外装へこみ	うき	曲がり	サビ	補修跡	割れ

庫内キズ	庫内へこみ	庫内穴あき	床汚れ
