車両チェックシート

管理番号：0638146

車名	初年度登録	型式	形状	車台番号
三菱ふそう	平成30年05月	TPG-FEA50	クレーン付平	FEA50-560949

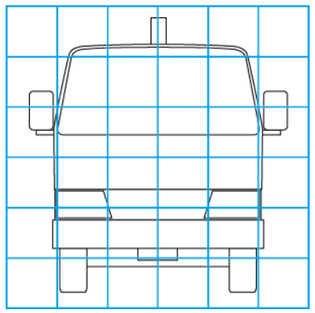
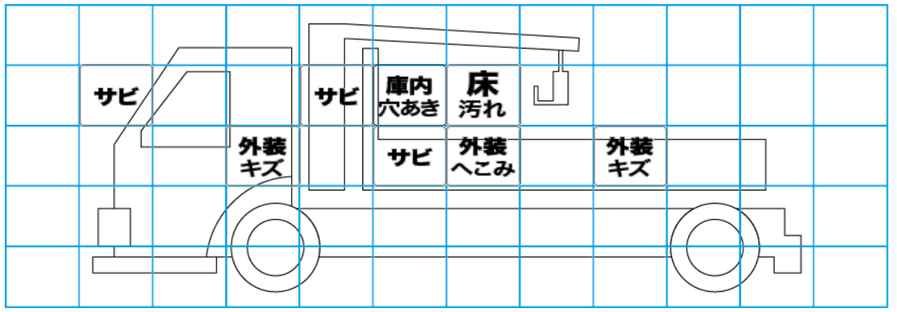
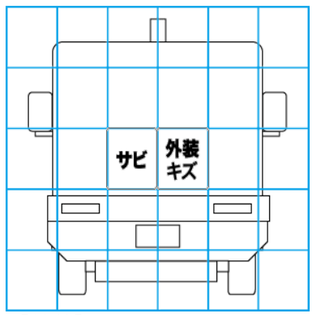
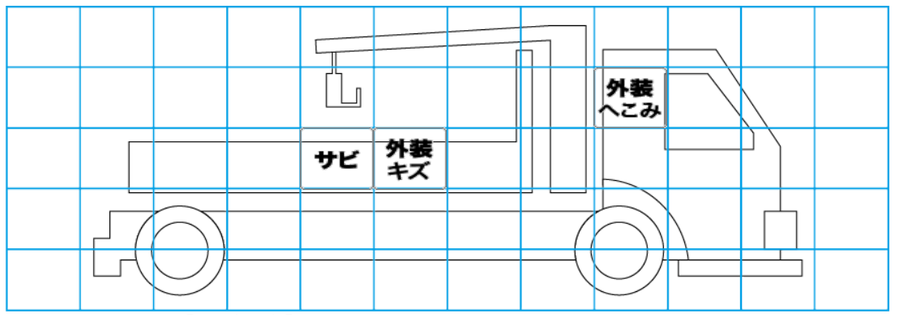
外装状態

特記事項　キャブ内汚れ有。エンジンキー１本、キーレスリモコン１個。

上物名	メーカー	型式「製造番号」	年式
平ボディ	パブコ		平成30年
【備考】アオリロープ穴２対、床丸カンフック２対。床板腐食割れ有。			
クレーン３段/ラジコン	タダノ	TM-ZE263HR 「LB2295」	平成30年03月
【備考】ラジコン有、アウトリガー標準、2.63ｔ、ブーム３段、フックイン。			
【備考】

キャブコーション	フレーム番号	フレームのさび	飛石
有	確認済	小	点傷有
