# 車両チェックシート

管理番号：0638150

| 車名 | 初年度登録 | 型式 | 形状 | 車台番号 |
|---|---|---|---|---|
| トヨタ | 平成30年12月 | TKG-XZC655 | 平ボディ | XZC655-0005193 |

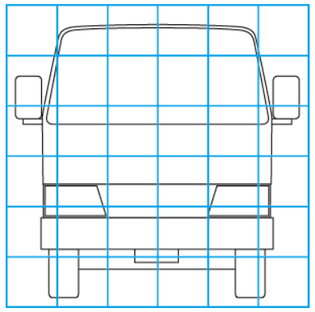
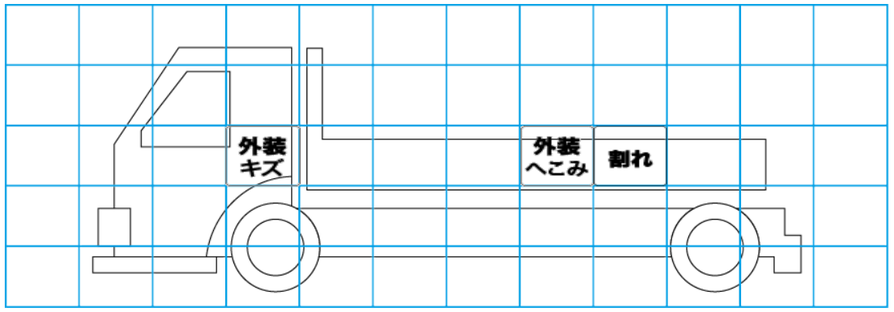
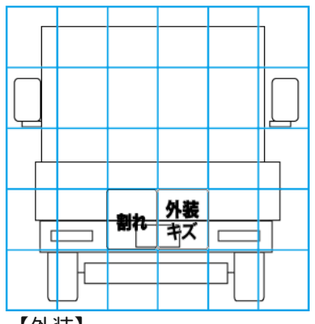
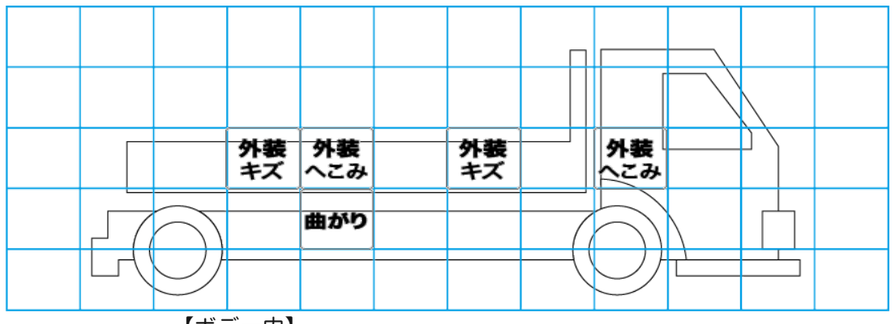
【備考】床板二重張り。ロープ穴3対。左右アオリパイプステーキ高さ300㎜。
リヤ、左アオリ内張り割れ。右サイドバンパー曲り。

| キャブコーション | フレーム番号 | フレームのさび | 飛石 |
|---|---|---|---|
| 有 | 確認済 | 無 | 点傷有 |
