車両チェックシート

管理番号：0638166

車名	初年度登録	型式	形状	車台番号
三菱ふそう	令和7年11月	2RG-FEB50	アルミウィング	FEB50-612207

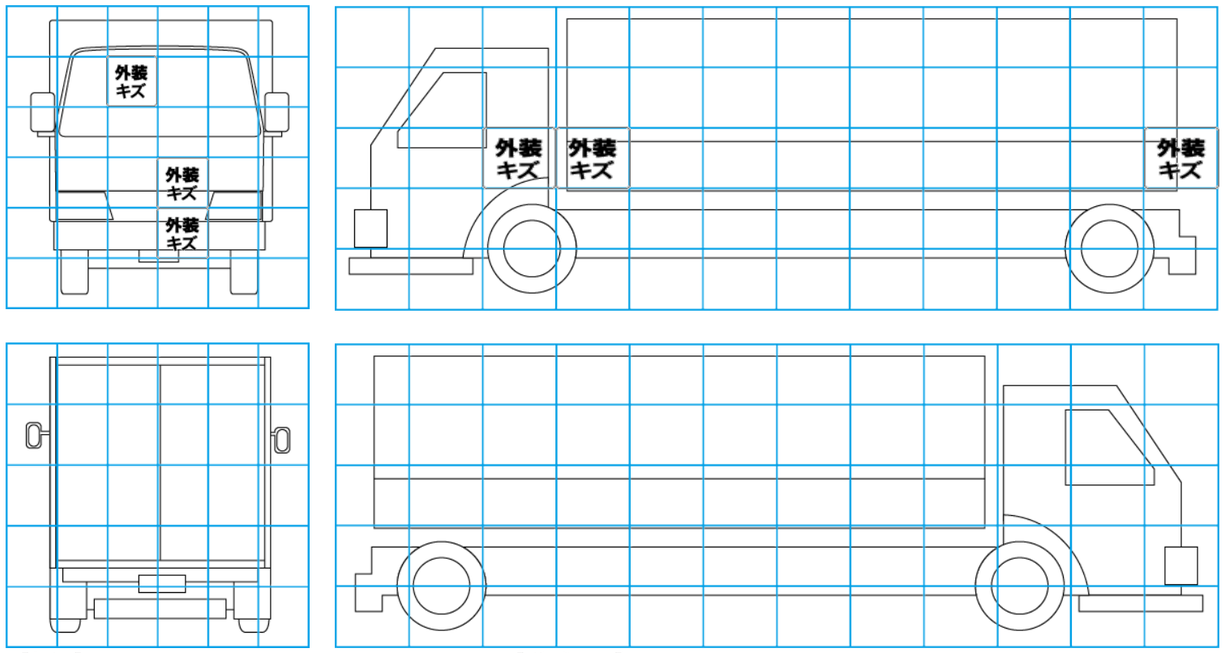
外装状態

キャブコーション	フレーム番号	フレームのさび	飛石
有	確認済	無	点傷有

外装キズ	外装へこみ	うき	曲がり	サビ	補修跡	割れ	庫内キズ	庫内へこみ	庫内穴あき	床汚れ
