車両チェックシート

管理番号：0638168

車名	初年度登録	型式	形状	車台番号
UDトラックス	平成26年11月	QKG-CG5ZA	アルミウィング	CG5ZA-30368

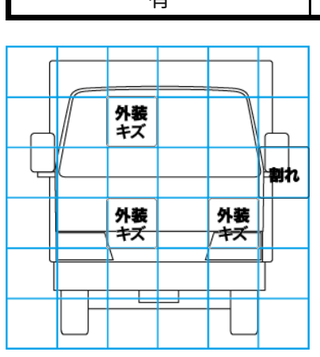
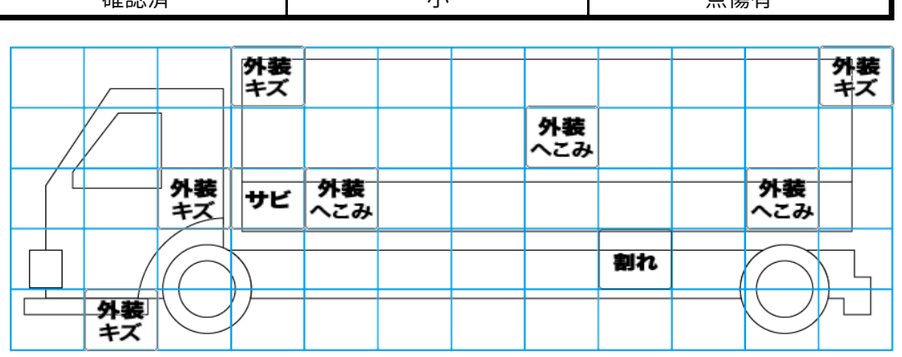
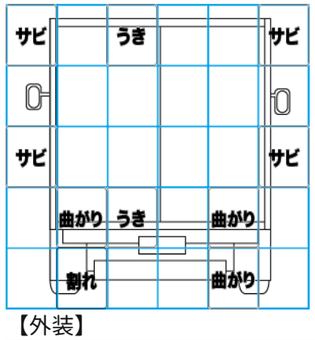
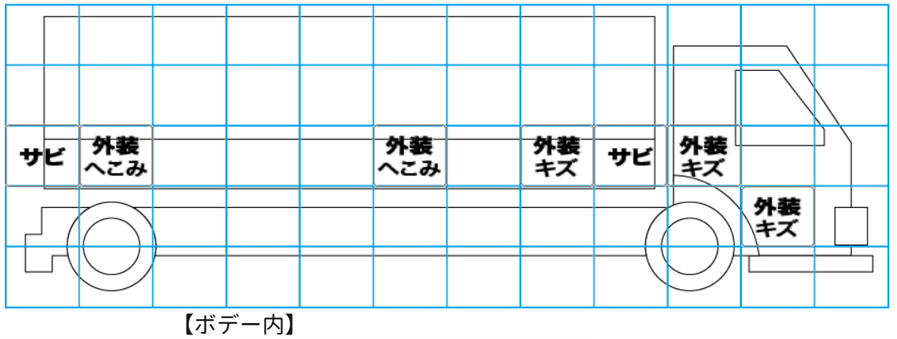
外装状態

キャブコーション	フレーム番号	フレームのさび	飛石
有	確認済	小	点傷有

外装キズ	外装へこみ	うき	曲がり	サビ	補修跡	割れ	庫内キズ	庫内へこみ	庫内穴あき	床汚れ
