UJ GROUP 車両チェックシート　管理番号：0737041

車名	初年度登録	型式	形状	車台番号
いすゞ	平成30年11月	TPG-NLR85AN	ドライバン	NLR85-7035877

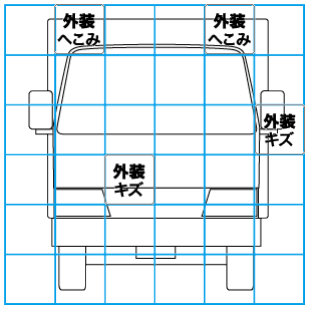
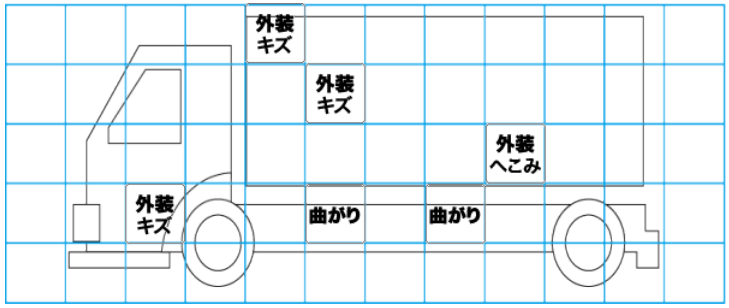
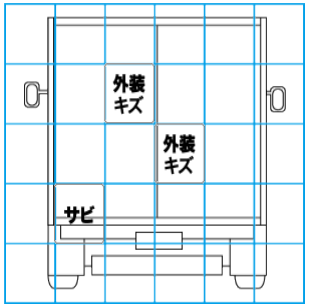
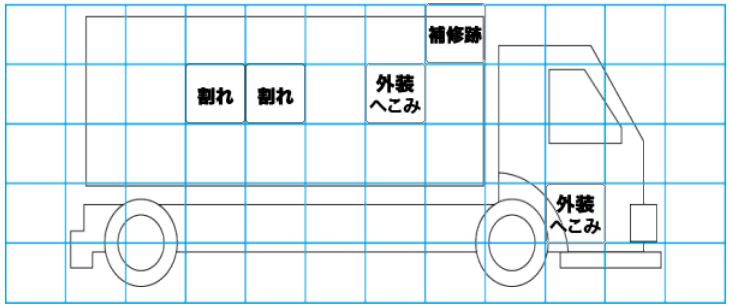
外装状態

【備考】ラッシングレール2段。左サイド扉スライド式。90度ストッパー。庫内灯2ケ。ベンチレーター2ケ。
前立て上部凹み補修跡(庫内ルーフ曲り)。左サイドバンパー曲がり。外装右側面 穴あき補修跡。

キャブコーション	フレーム番号	フレームのさび	飛石
有	確認済	無	点傷有
