UJ GROUP 車両チェックシート　管理番号：0737094

車名	初年度登録	型式	形状	車台番号
いすゞ	平成25年4月	TKG-NLR85AN	冷凍バン	NLR85-7013202

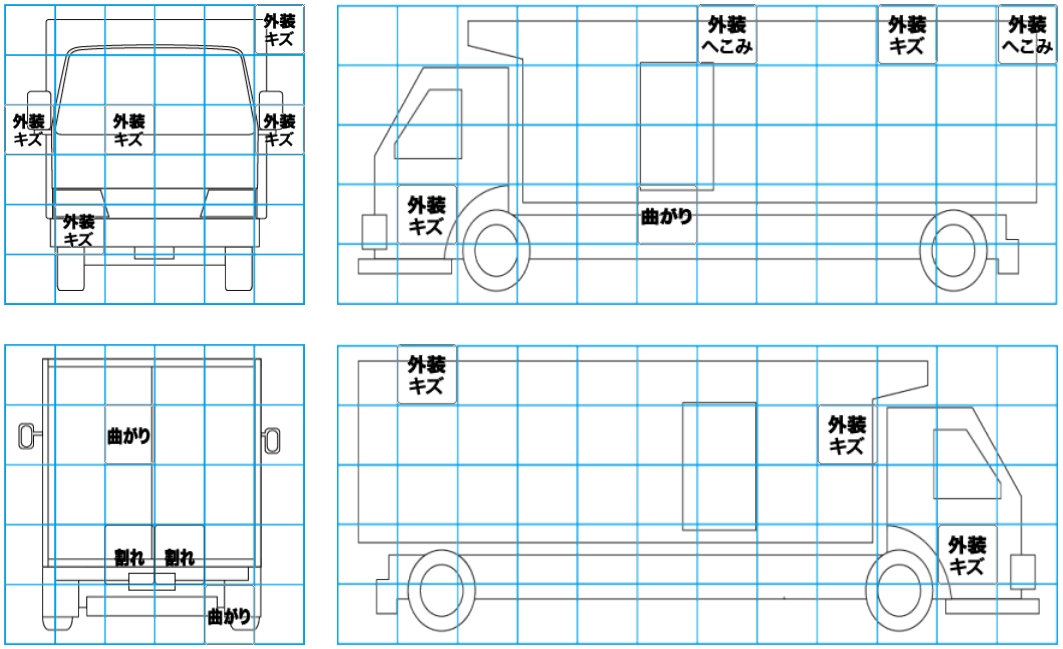
外装状態

キャブコーション	フレーム番号	フレームのさび	飛石
有	確認済	無	点傷有

外装キズ	外装へこみ	うき	曲がり	サビ	補修跡	割れ	庫内キズ	庫内へこみ	庫内穴あき	床汚れ
