UJ GROUP 車両チェックシート　管理番号：0737151

車名	初年度登録	型式	形状	車台番号
いすゞ	平成30年3月	TKG-FRR90T2	アルミウィング	FRR90-7114124

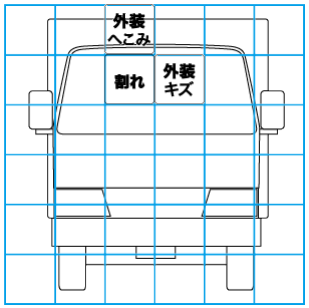
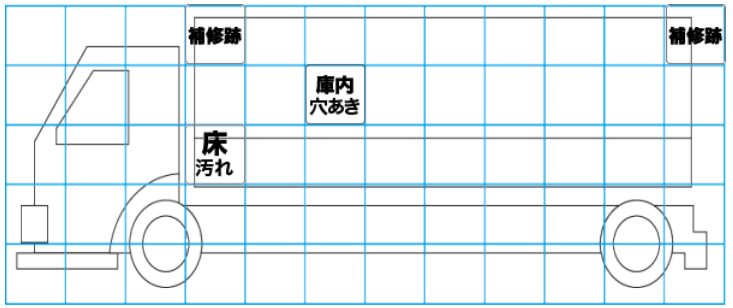
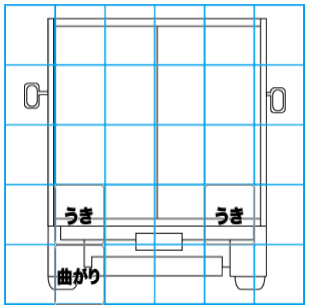
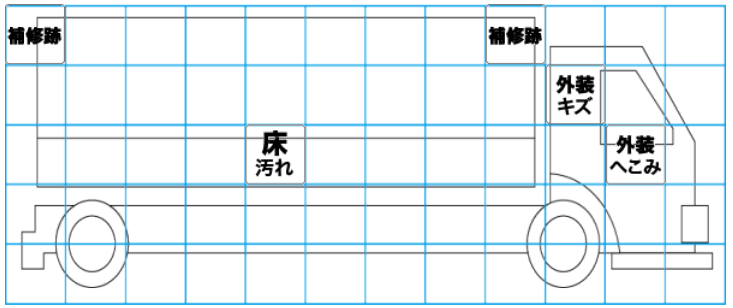
外装状態

特記事項 エンジンキー2本、ドアキー1本、室内部品外し穴、キャブルーフ凹み、フォグランプ左右欠

上物名	メーカー	型式「製造番号」	年式
アルミウイング	日本フルハーフ	DMS 「W4DE462」	平成30年
【備考】ラッシングレール２段、LED庫内灯3ケ、引出しフック5対、左ウイング内張穴空き、庫内キズ汚れ有り、床汚れ有り、ステンレス工具箱左右各1ケ			
パワーゲート／格納ゲート	極東開発工業	CG1002H-3MRA2 「17T058507N」	平成29年5月
【備考】最大昇降荷重:1000kg、全長1570mm、全幅2330mm、有効幅2210mm、キャスターストッパー迄1350mm、ラジコン			
【備考】

キャブコーション	フレーム番号	フレームのさび	飛石
有	確認済	無	飛石有(リペア 不可)
