UJ GROUP 車両チェックシート　管理番号：0737152

車両情報				
車名	初年度登録	型式	形状	車台番号
いすゞ	平成27年8月	TKG-FRR90S1	ダンプ	FRR90-7077377

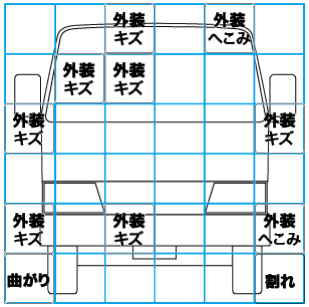
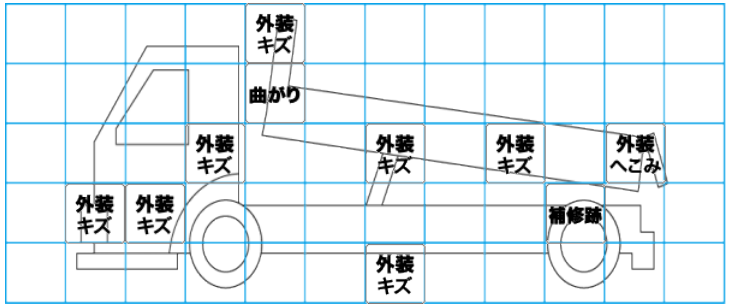
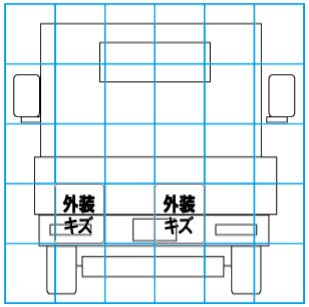
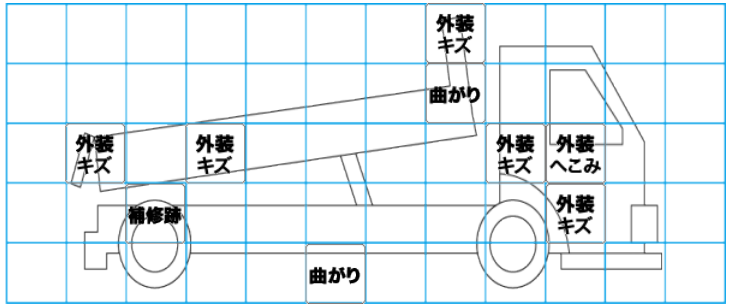
外装状態			
キャブコーション	フレーム番号	フレームのさび	飛石
有	確認済	無	点傷有

特記事項　R2/12走行距離:83,557km時クラッチOH(記録簿有)、ドアロックリモコン付きエンジンキー1本、エンジンキー1本、キャブルーフ凹み及びキズ有り、Fガラス点傷多数有り、追突防止装置左プロテクター欠損及び右側曲がり

外装キズ	外装へこみ	うき	曲がり	サビ	補修跡	割れ	庫内キズ	庫内へこみ	庫内穴あき	床汚れ
