車両チェックシート

管理番号：0738004

車名	初年度登録	型式	形状	車台番号
UDトラックス	令和1年06月	2PG-CG5CA	アルミウィング	JNCMB02G7KU043455

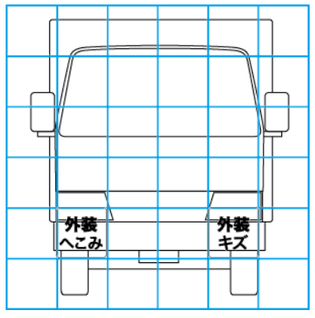
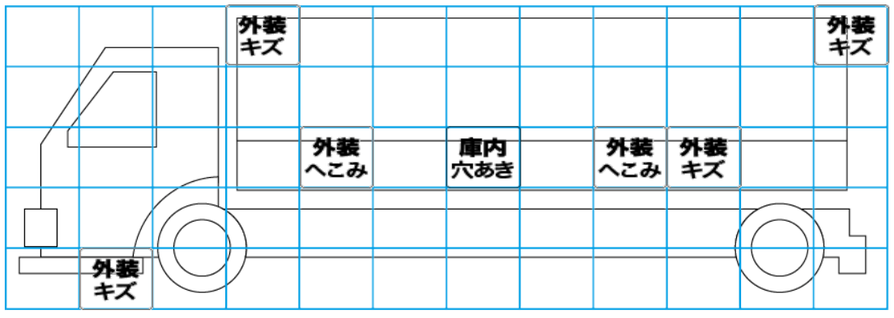
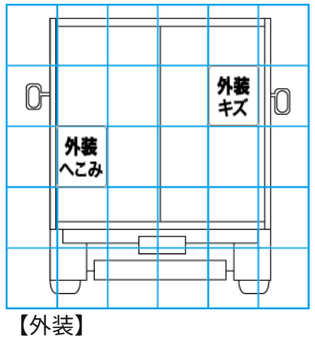
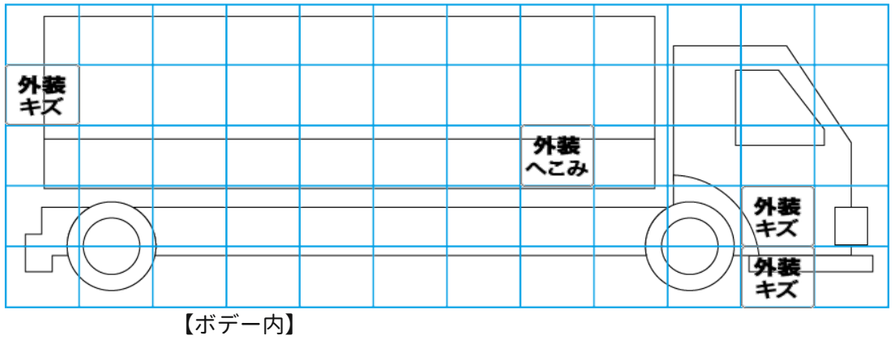
外装状態

キャブコーション	フレーム番号	フレームのさび	飛石
有	確認済	無	点傷有

外装キズ	外装へこみ	うき	曲がり	サビ	補修跡	割れ	庫内キズ	庫内へこみ	庫内穴あき	床汚れ
