車両チェックシート

管理番号 : 0738015

車名	初年度登録	型式	形状	車台番号
UDトラックス	令和6年10月	2RG-GK5DAD	トラクタ	JNCMCJ0A6RU095378

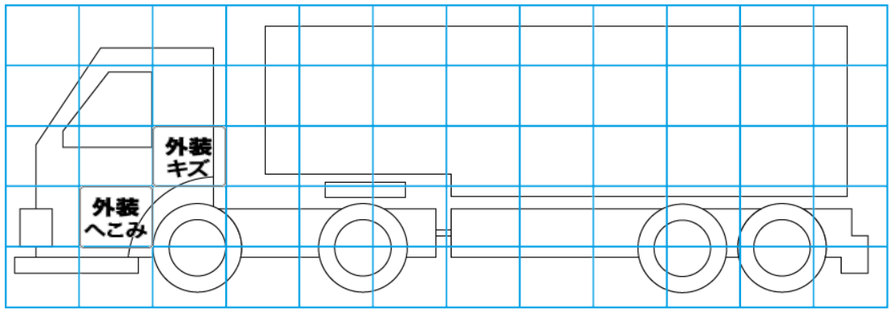
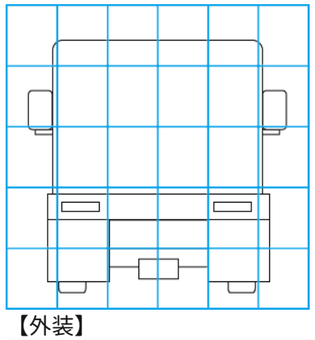
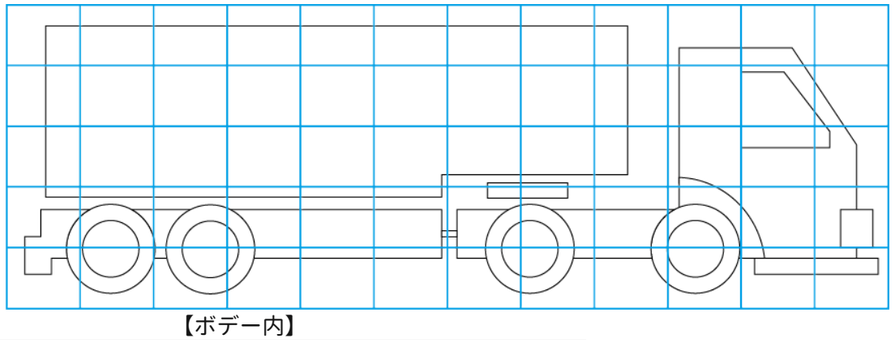
外装状態

キャブコーション	フレーム番号	フレームのさび	飛石
有	確認済	無	点傷有

特記事項　キャブ内汚れ、傷。アイドリングストップ付。左ドアパネル凹み。キャブアブソバー抜けの為不良。エンジンキー2本(メイン)、キーレスリモコン1ケ、燃費タンクキー2本。
