車両チェックシート

管理番号 : 0738015

車名	初年度登録	型式	形状	車台番号
UDトラックス	令和6年10月	2RG-GK5DAD	トラクタ	JNCMCJ0A6RU095378

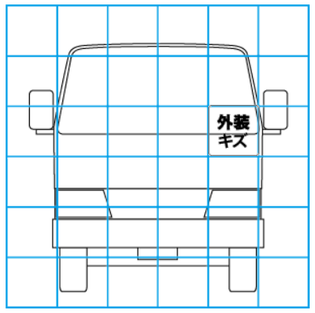
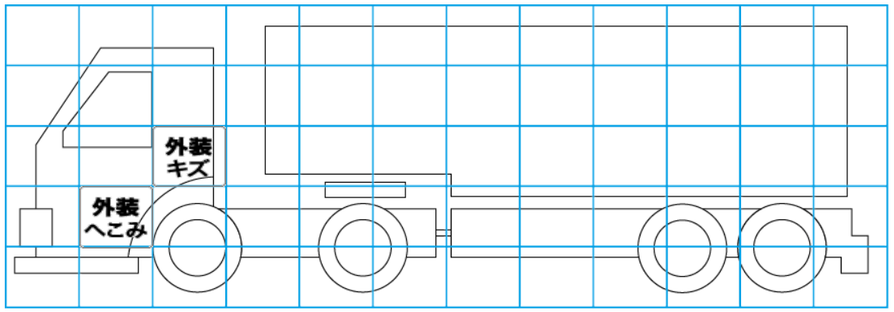
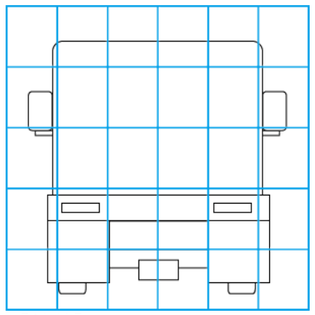
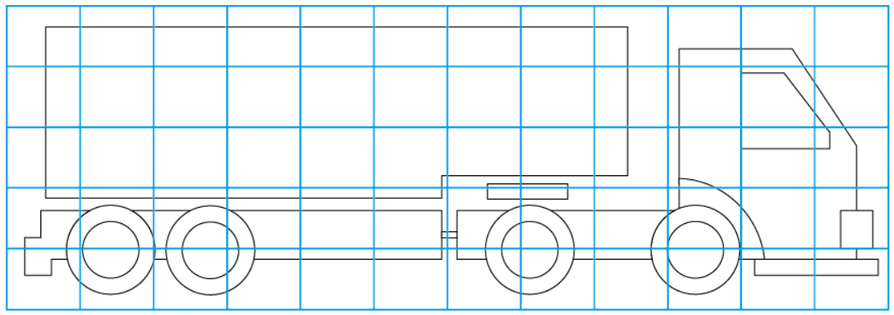
外装状態

特記事項	キャブ内汚れ、傷。アイドリングストップ付。左ドアパネル凹み。キャブアブソバー抜けの為不良。エンジンキー2本(メイン)、キーレスリモコン1ケ、燃費タンクキー2本。
記録簿	無（）

キャブコーション	フレーム番号	フレームのさび	飛石
有	確認済	無	点傷有
