車両チェックシート

管理番号 : 0738017

車名	初年度登録	型式	形状	車台番号
日野	令和5年03月	2KG-FD2ABG	冷凍バン	FD2AB-131865

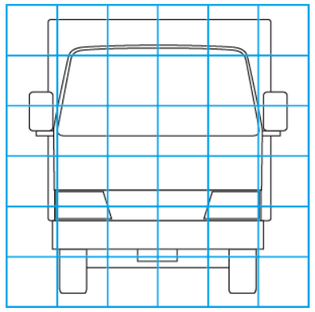
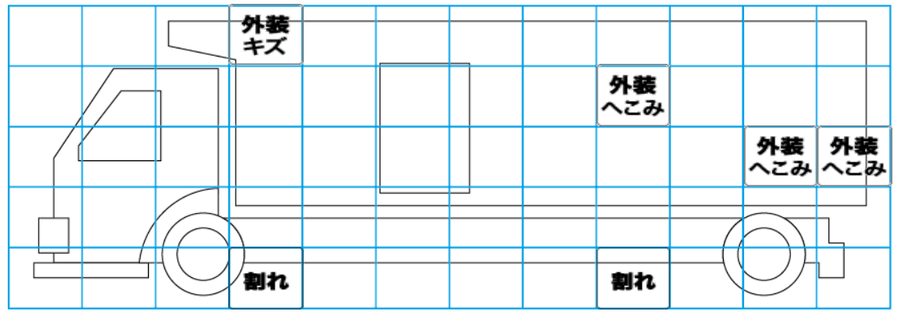
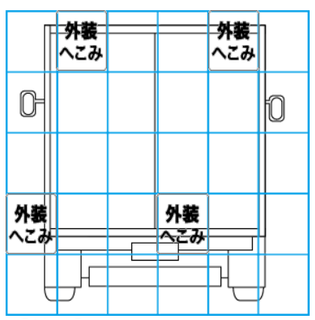
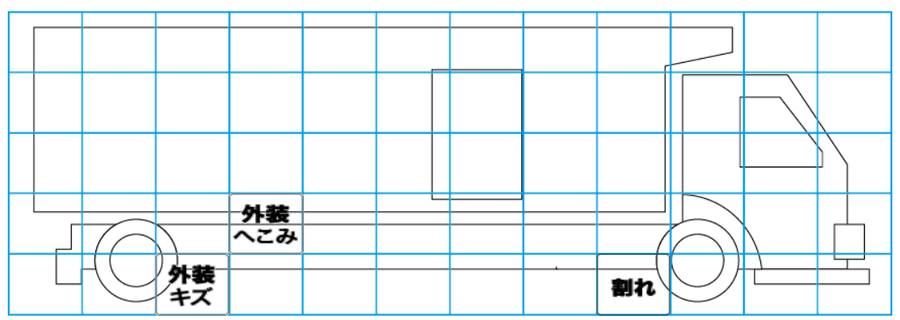
外装状態

【備考】断熱:リヤ、サイド共に75mm。ラッシングレール2段。左右上部LED庫内灯。水抜き穴前後2対。左両開き式サイド扉。左サイドバンパー後方カバー欠品。ボデー左サイドパネル凹み。門口左下部凹み、台枠凹み。リヤ水切り凹み。右サイド台枠凹み、傷。観音扉ロックバー下部凹み。

キャブコーション	フレーム番号	フレームのさび	飛石
有	確認済	無	点傷有

外装キズ	外装へこみ	うき	曲がり	サビ	補修跡	割れ	庫内キズ	庫内へこみ	庫内穴あき	床汚れ
