車両チェックシート

管理番号：0738018

車名	初年度登録	型式	形状	車台番号
日野	令和3年08月	2DG-FR1AHG	アルミウィング	FR1AH-108438

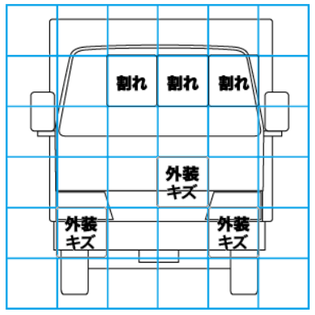
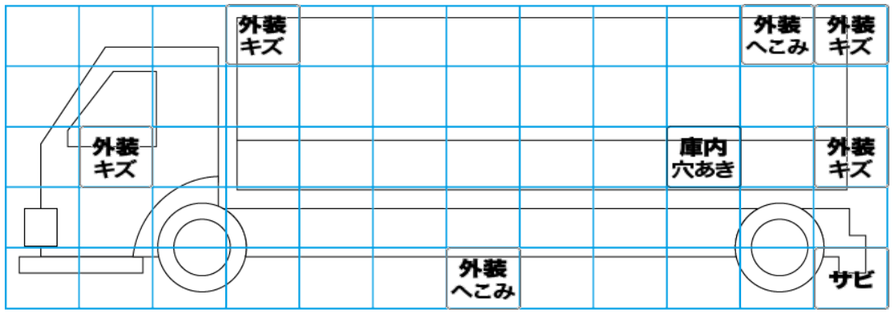
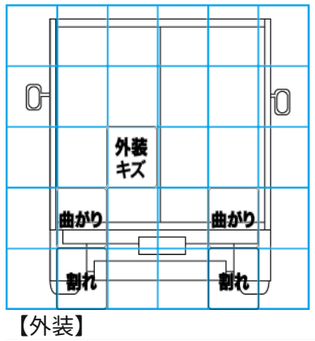
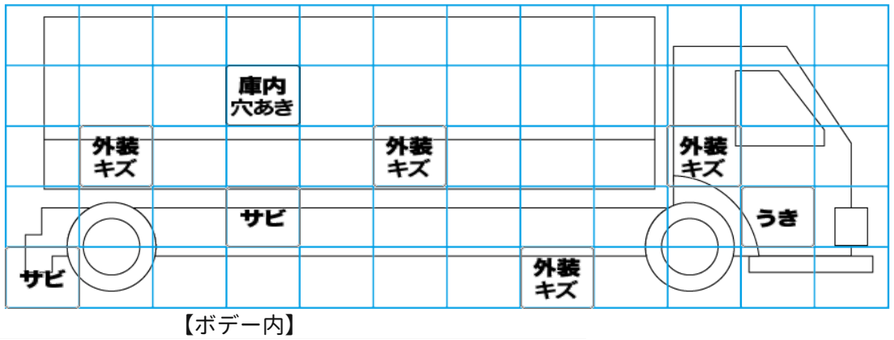
特記事項	エンジンキー4本(メイン3)。ドアロックリモコン1ケ。ボデーキー2本(異物噛み込み)。コンソール欠品穴。3軸目左右ショックにじみ。突入防止装置左右プロテクター欠損。キャブチルト不調(チルトアップ時手動で少し上げないとポンプ回らない)
記録簿	有（R4/8、R6/8～R8/2）

【備考】ラッシングレール2段、LED庫内灯4ケ。引き出しフック9対。庫内キズ汚れ。右側ウイング内張り穴空き(テープ補修)。左側アオリ内側亀裂。右観音ストッパーゴム欠損。右側樹脂工具箱。左右貫通バスケット。フェリーフック2対。

キャブコーション	フレーム番号	フレームのさび	飛石
有	確認済	小	飛石有(リペア 不可)
