車両チェックシート

管理番号：0738026

車名	初年度登録	型式	形状	車台番号
いすゞ	令和3年05月	2RG-FRR90T2	アルミウィング	FRR90-7168254

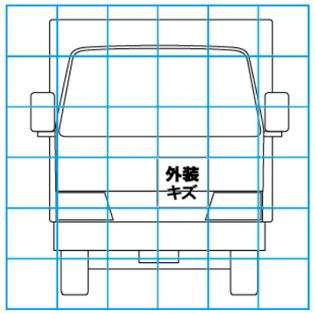
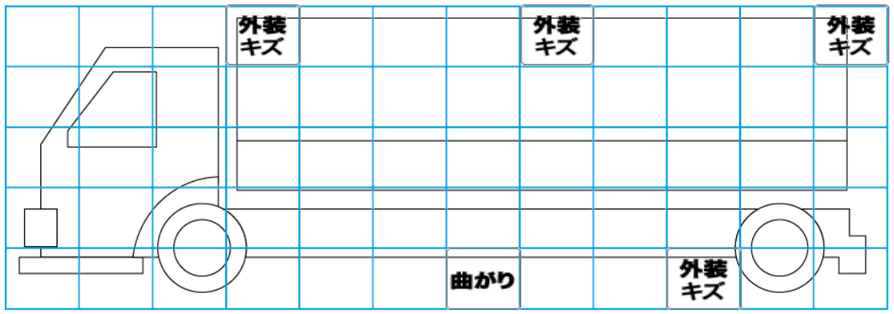
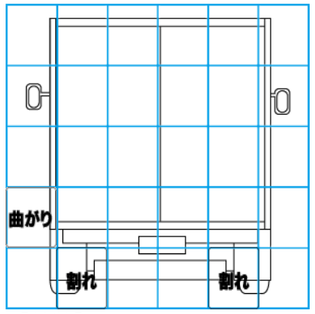
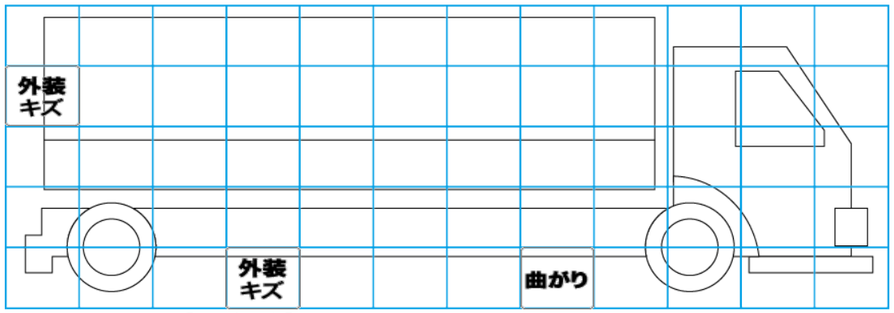
外装状態

【備考】鳥居型引出しフック5対。ラッシングレール2段。庫内灯3ケ。リヤアルミバンパー割れ。リヤ左下部台枠曲がり。左右バンパーステー曲がり・傷。

キャブコーション	フレーム番号	フレームのさび	飛石
有	確認済	小	点傷有
