車両チェックシート

管理番号 : 0738034

車名	初年度登録	型式	形状	車台番号
三菱ふそう	平成30年05月	TPG-FEA50	クレーン付平	FEA50-560578

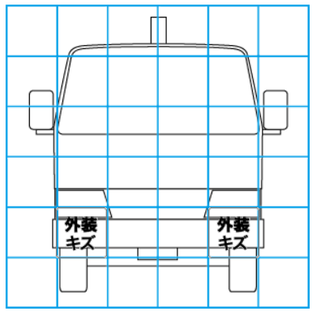
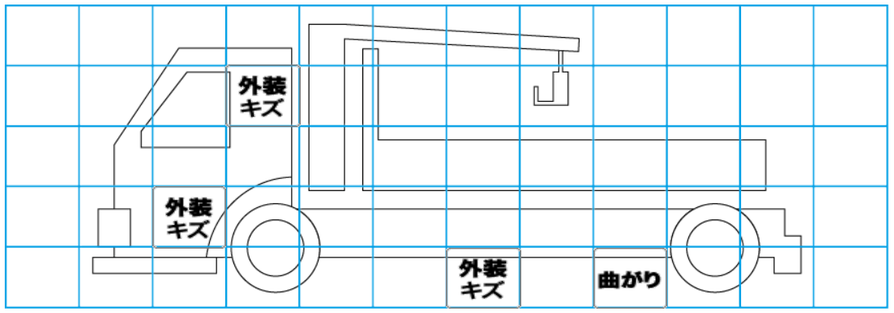
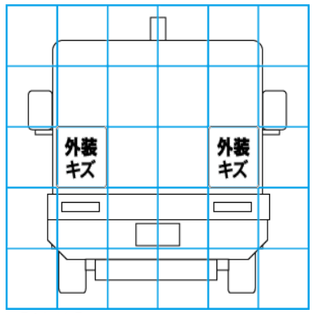
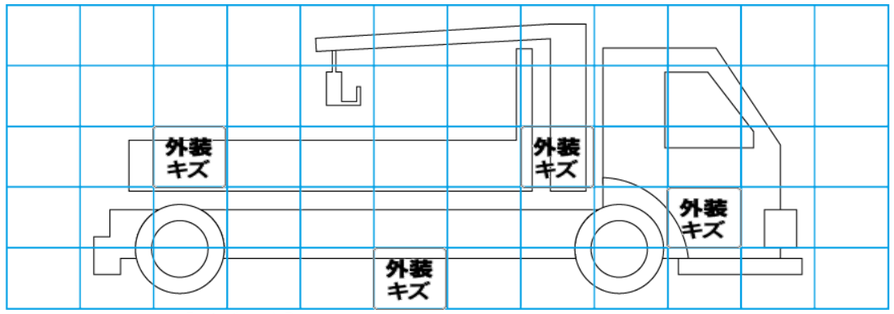
外装状態

キャブコーション	フレーム番号	フレームのさび	飛石
有	確認済	無	点傷有
