車両チェックシート

管理番号 : 0738036

車名	初年度登録	型式	形状	車台番号
いすゞ	令和1年07月	TPG-NKR85AN	ダンプ	NKR85-7083715

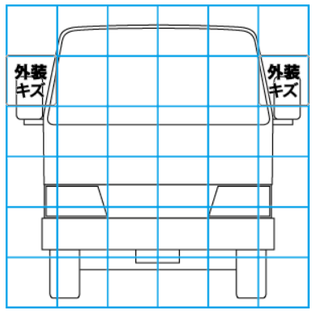
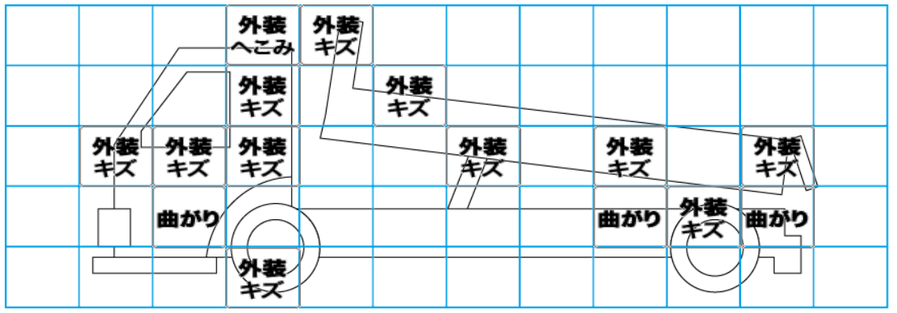
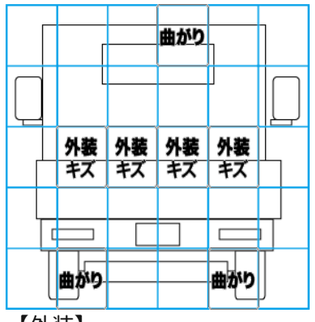
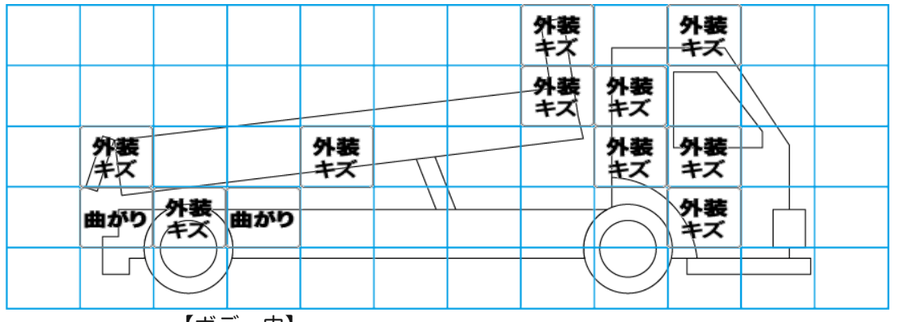
特記事項　キャブ天井キズ凹み　キャブ内 傷･汚れ あり　エンジンキー１本（キーレスリモコン付メインキー１本）

【備考】３転ダンプ　手動コボレーン　床板歪み

キャブコーション	フレーム番号	フレームのさび	飛石
		無	点傷有
