車両チェックシート

管理番号 : 0738041

車名	初年度登録	型式	形状	車台番号
日野	令和4年03月	2DG-FR1AHG	アルミウィング	FR1AH-108767

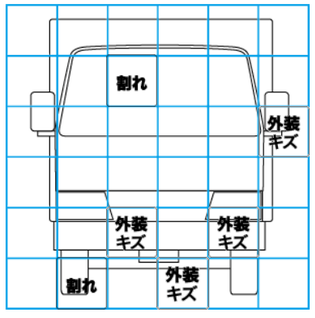
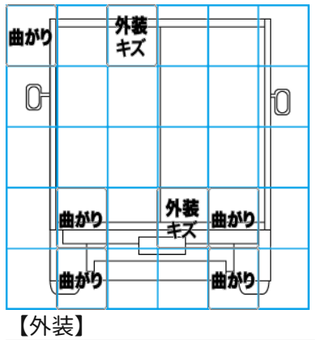
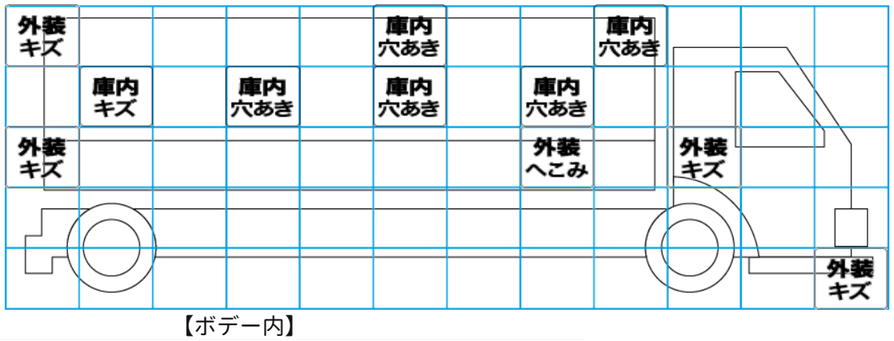
キャブコーション	フレーム番号	フレームのさび	飛石
有	確認済	小	飛石有(リペア 不可)

外装キズ	外装へこみ	うき	曲がり	サビ	補修跡	割れ	庫内キズ	庫内へこみ	庫内穴あき	床汚れ
