日付：R8. 07/09

車両チェックシート

管理番号：0738053

車名	初年度登録	型式	形状	車台番号
いすゞ	令和6年05月	2PG-CYL77DA	冷凍バン	CYL77D-7001444

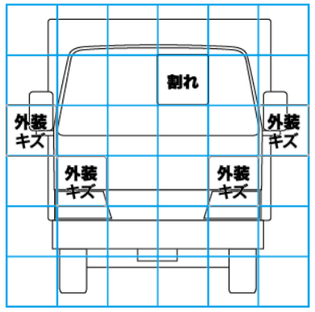
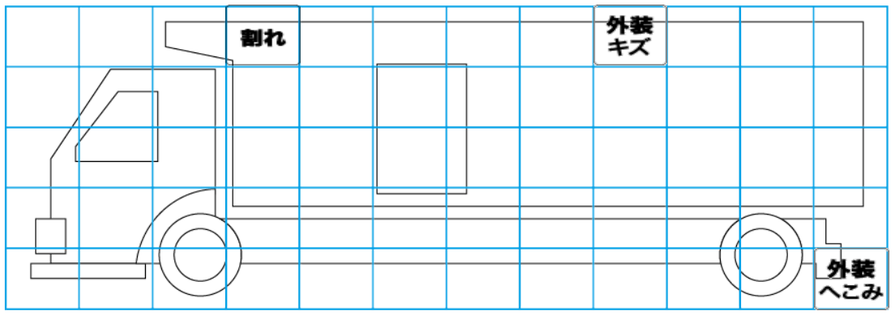
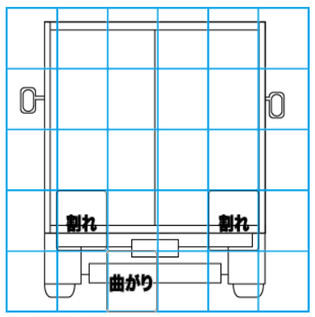
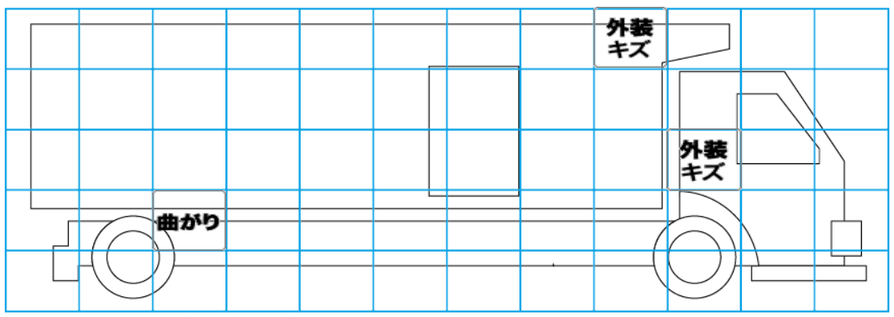
外装状態

特記事項	スマートキー3ケ(うち1ケ電池無し、動作OK)、ドアキー4本。燃料タンクキー4本。アドブルーキー2本。ボデーキー5本(R観音、シリンダ固着)。コンソール欠品穴。室内タバコ臭。左前車高灯破損。
記録簿	有（R7/5）

キャブコーション	フレーム番号	フレームのさび	飛石
有	確認済	無	飛石有(リペア 不可)
