車両チェックシート

管理番号：0738057

車名	初年度登録	型式	形状	車台番号
いすゞ	平成30年03月	TKG-FRR90S2	冷凍バン	FRR90-7121022

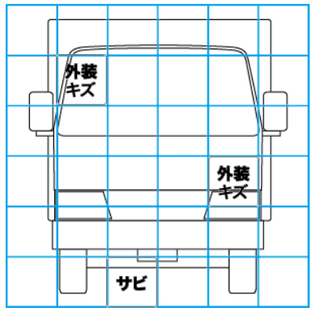
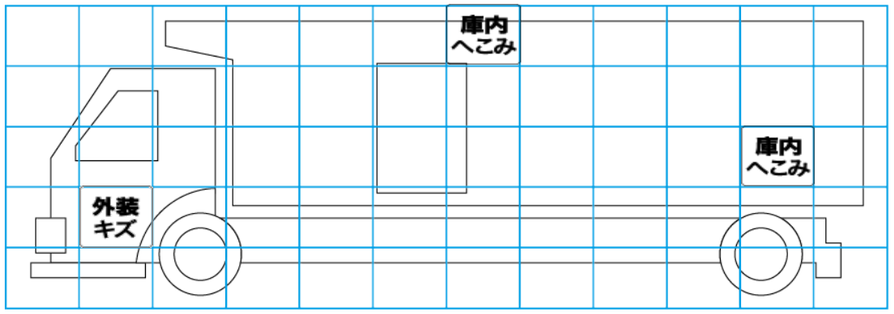
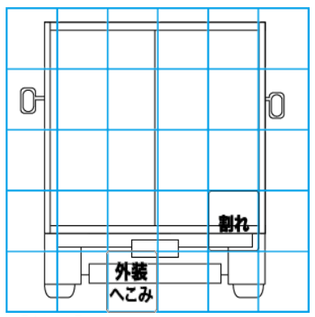
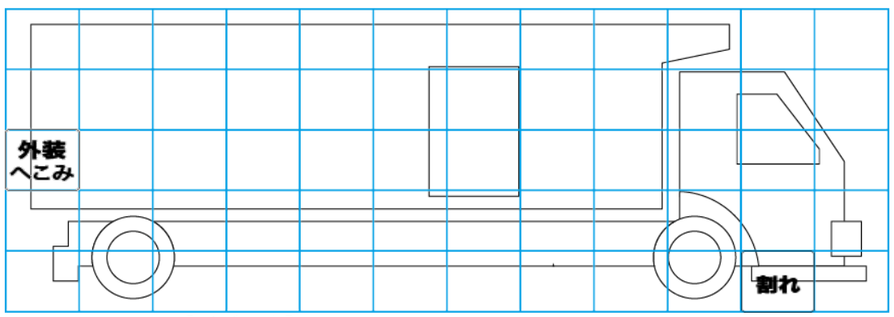
外装状態

キャブコーション	フレーム番号	フレームのさび	飛石
有	確認済	小	点傷有

外装キズ	外装へこみ	うき	曲がり	サビ	補修跡	割れ	庫内キズ	庫内へこみ	庫内穴あき	床汚れ
