UJ GROUP 車両チェックシート　管理番号：0837052

車名	初年度登録	型式	形状	車台番号
いすゞ	平成30年7月	2PG-FRR90S2	冷凍バン	FRR90-7130012

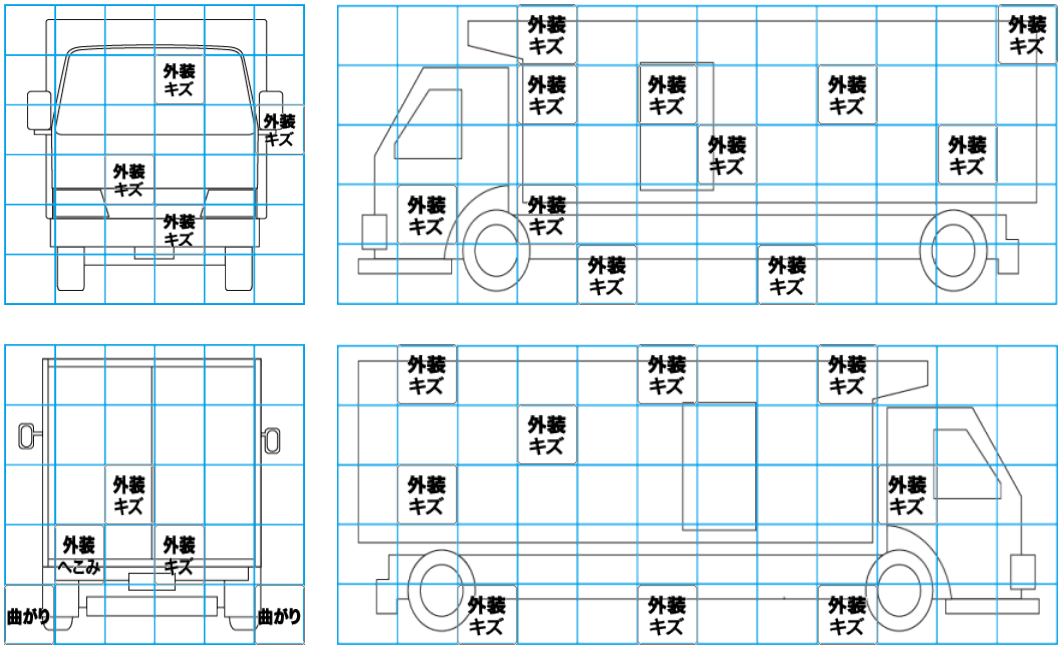
外装状態

キャブコーション	フレーム番号	フレームのさび	飛石
有	確認済	無	点傷有

外装キズ	外装へこみ	うき	曲がり	サビ	補修跡	割れ	庫内キズ	庫内へこみ	庫内穴あき	床汚れ
