# UJ GROUP 車両チェックシート　管理番号：0837101

| 車名 | 初年度登録 | 型式 | 形状 | 車台番号 |
|---|---|---|---|---|
| 日野 | 令和 3年3月 | 2PG-FD2ABG | アルミウィング | FD2AB-122829-A |

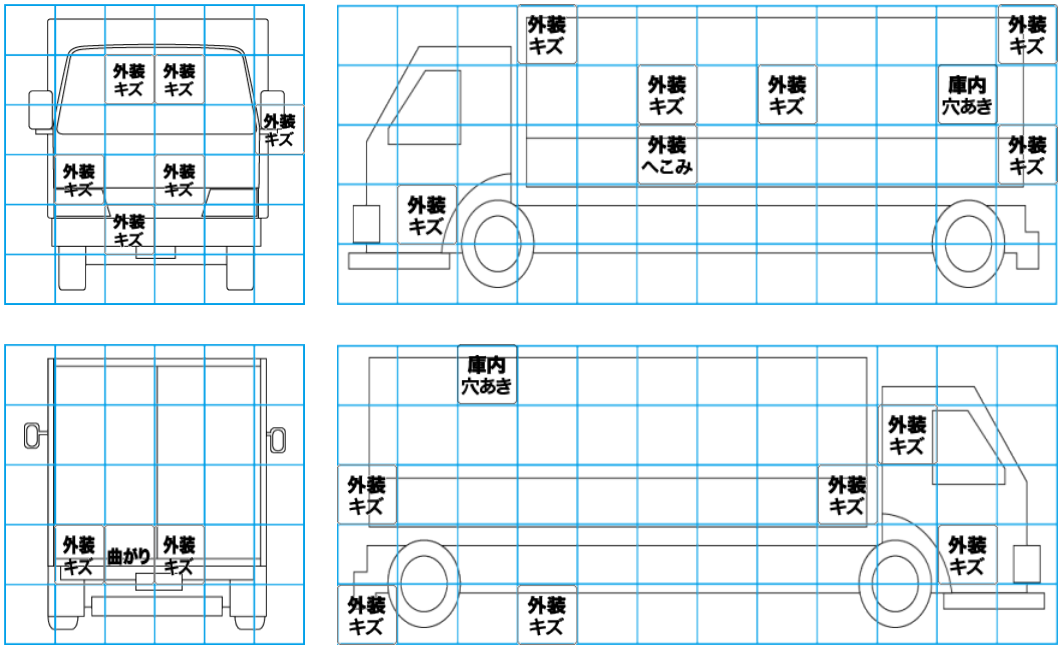
## 外装状態

| キャブコーション | フレーム番号 | フレームのさび | 飛石 |
| 有 | 確認済 | 小 | 点傷有 |

| 外装キズ | 外装へこみ | うき | 曲がり | サビ | 補修跡 | 割れ | 庫内キズ | 庫内へこみ | 庫内穴あき | 床汚れ |
