UJ GROUP 車両チェックシート　管理番号：0837192

車名	初年度登録	型式	形状	車台番号
いすゞ	平成30年6月	TPG-NLR85AN	冷凍バン	NLR85-7034185-A

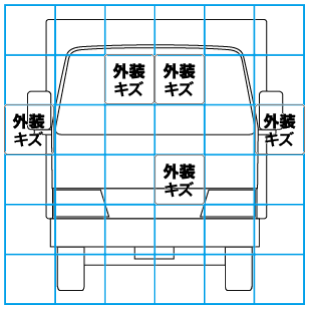
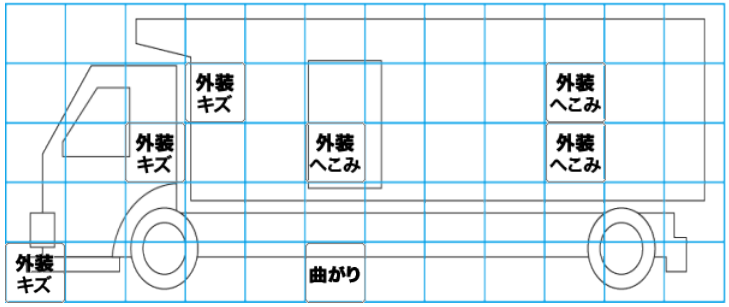
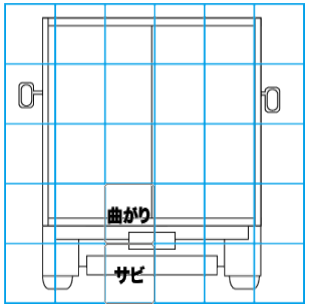
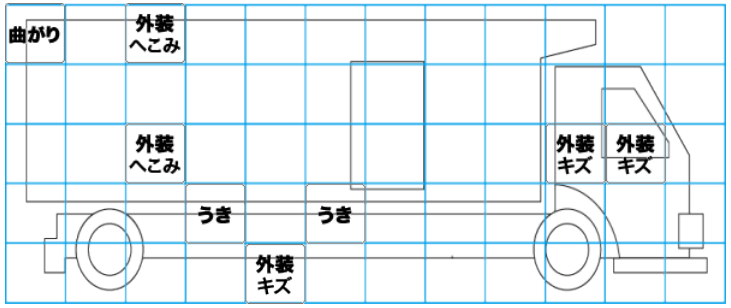
外装キズ	外装へこみ	うき	曲がり	サビ	補修跡	割れ	庫内キズ	庫内へこみ	庫内穴あき	床汚れ
