車両チェックシート

管理番号 : 0838042

車名	初年度登録	型式	形状	車台番号
日野	令和1年09月	2RG- XZU712M	平ボディ	XZU712-0006740

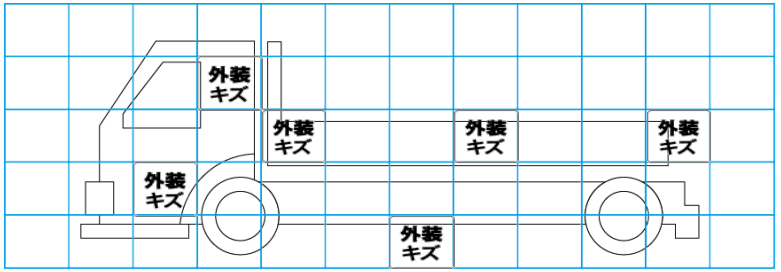
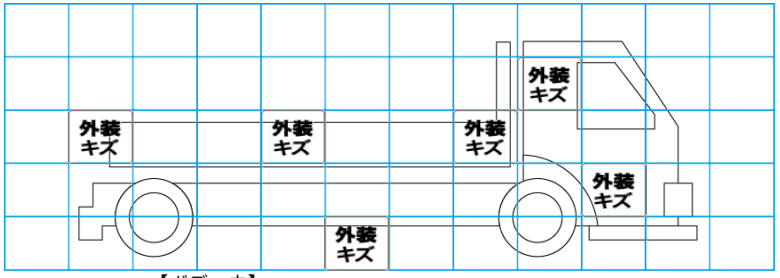
特記事項	キャブ内汚れ、傷。アイドリングストップ付。キャブバック傷、凹み有。エンジンキー3本(メイン2本)。
記録簿	有（R3/6、R5/12～R8/3）

外装状態

キャブコーション	フレーム番号	フレームのさび	飛石
有	確認済	無	点傷有
