車両チェックシート　　管理番号：0838142

| 車名 | 初年度登録 | 型式 | 形状 | 車台番号 |
|---|---|---|---|---|
| 日野 | 令和6年03月 | 2DG-FW1AHC | 冷凍バン | FW1AH-123907 |

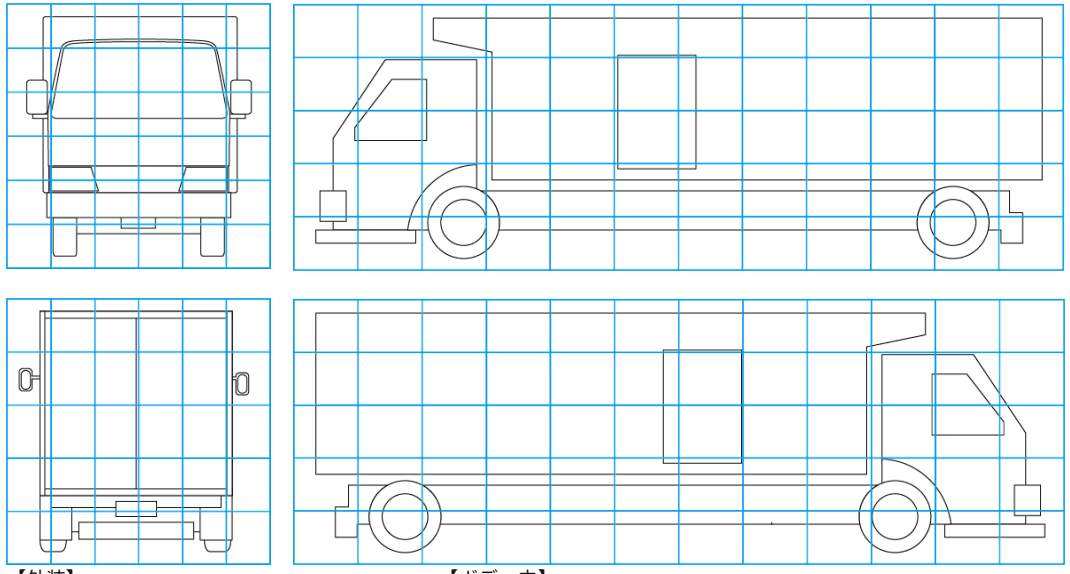
| キャブコーション | フレーム番号 | フレームのさび | 飛石 | 免許証の種類 |
|---|---|---|---|---|
| 有 | 確認済 | 無 | 点傷有 | 大型 |

【外装】　【ボデー内】

| 外装キズ | 外装へこみ | うき | 曲がり | サビ | 補修跡 | 割れ | 庫内キズ | 庫内へこみ | 庫内穴あき | 床汚れ |
