日付：R07. 09/24

UJ GROUP 車両チェックシート　管理番号：0937081

車両情報				
車名	初年度登録	型式	形状	車台番号
三菱ふそう	平成28年11月	TKG-FK61F	ドライバン	FK61F-591308

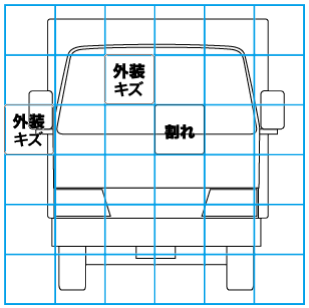
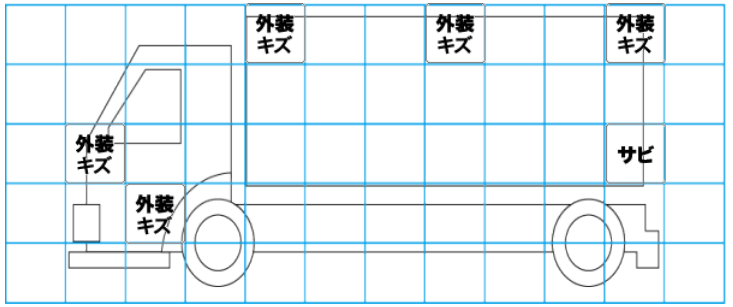
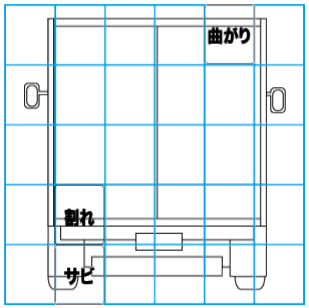
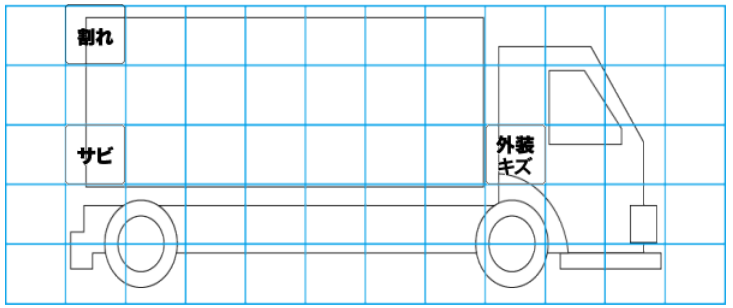
外装状態

上物名	メーカー	型式「製造番号」	年式
ドライバン	パブコ	「696F2045」	平成28年
【備考】R跳ね上げドア、ラッシングレール2段、パレティナガイド、庫内灯4ケ、庫内キズ汚れ有り、荷箱右側後方上部パネル穴空き(テープ補修)、左側ステンレス工具箱			
パワーゲート／跳ね上げゲート	パブコ	PRAM10-1455「S70801708」	平成28年8月
【備考】最大昇降質量:1000kg、全長1480mm、全幅2210mm、有効幅2050mm、キャスターストッパー迄1230mm、庫内リモコン			
【備考】

キャブコーション	フレーム番号	フレームのさび	飛石
有	確認済	小	飛石有(リペア 不可)
