日付：R07. 09/24

UJ GROUP 車両チェックシート　管理番号：0937083

車両情報				
車名	初年度登録	型式	形状	車台番号
三菱ふそう	平成27年10月	QPG-FP64VDR	トラクタ	FP64VD-510533
走行	馬力	シフト	ブレーキ	ボディ内寸
679,768km	420PS/309KW	M/T　7速	エアー	長：　mm 幅：　mm 高：　mm 門高：　mm

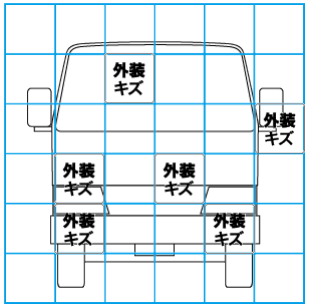
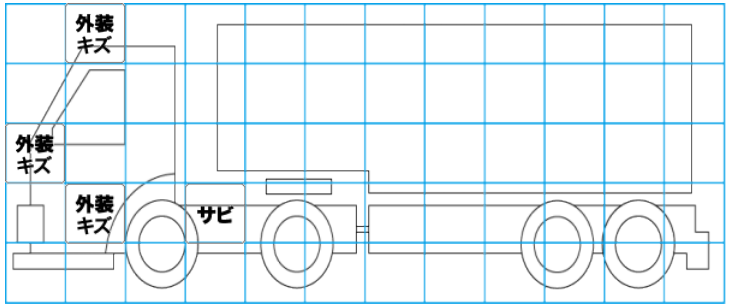
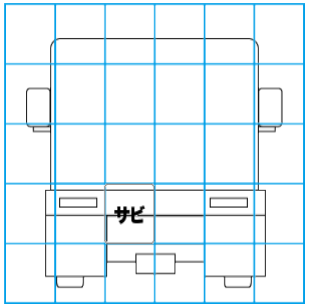
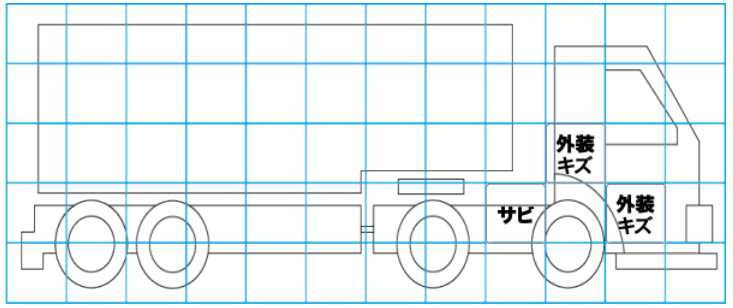
外装状態			
キャブコーション	フレーム番号	フレームのさび	飛石
有	確認済	小	点傷有

特記事項　エンジンキー 4本
右Rショックアブソーバー滲み
センターコンソール割れ
エアクリーナーシュノーケルブッシュ切れ
